**ŠIAULIŲ Miesto juodųjų dėmių žemėlapio atnaujinimo
ir juodųjų dėmių tyrimo paslaugos**

2022 metai

2. 2022 METŪ JUODŲJŲ DĒMIŲ ŠIAULIŲ MIESTE NUSTATYMAS

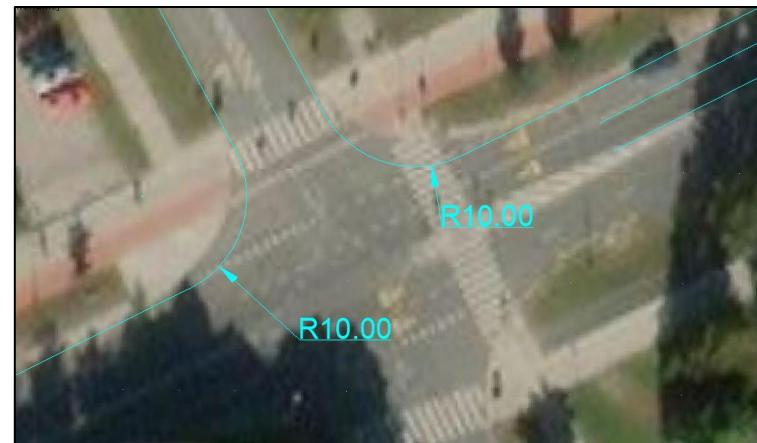
- Sankryžoje suformuoti didelio spindulio posūkiai. Tai sukuria perteklinį sankryžos plotą, ilgina atstumą, kurį pėstieji turi pereiti pėsčiųjų perėjose.

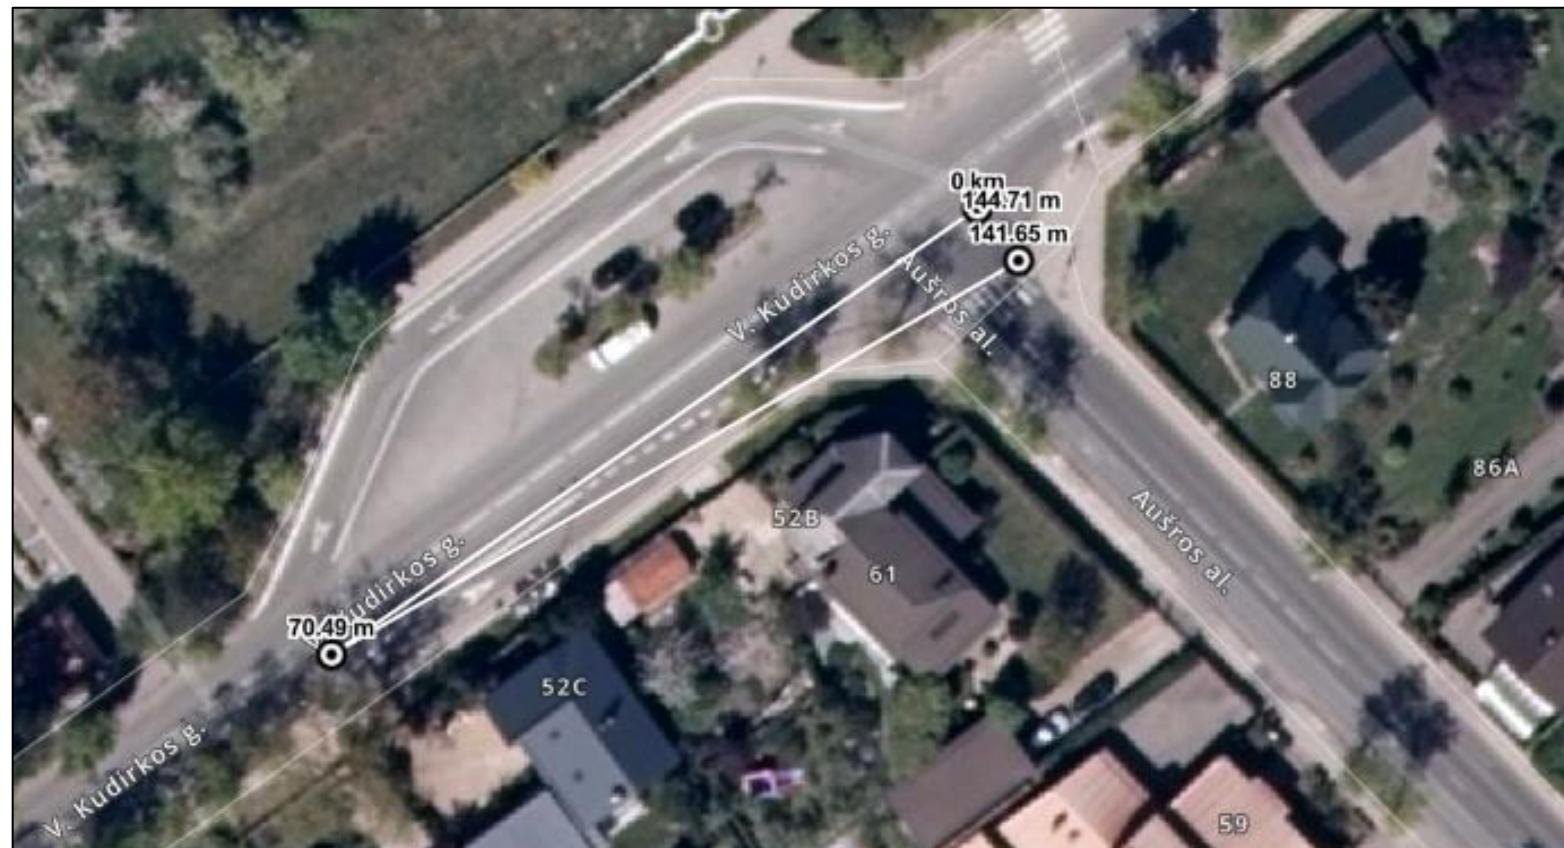
Eismo įvykiai ruože neturi bendros tendencijos, yra atsitiktiniai. Vairuotojų matomumą iš dalies riboja arti važiuojamosios dalies augantys medžiai.
