## ŽELDYNŲ IR ŽELDINIŲ BŪKLĖS EKSPERTIZĖ

2025 06 29

**Objektas:** 59 medžiai, augantys Vilniaus gatvės prieigose, Šiauliuose.

**Laikas:** Medžių būklės ekspertizė atlikta 2025 m. birželio mėn.

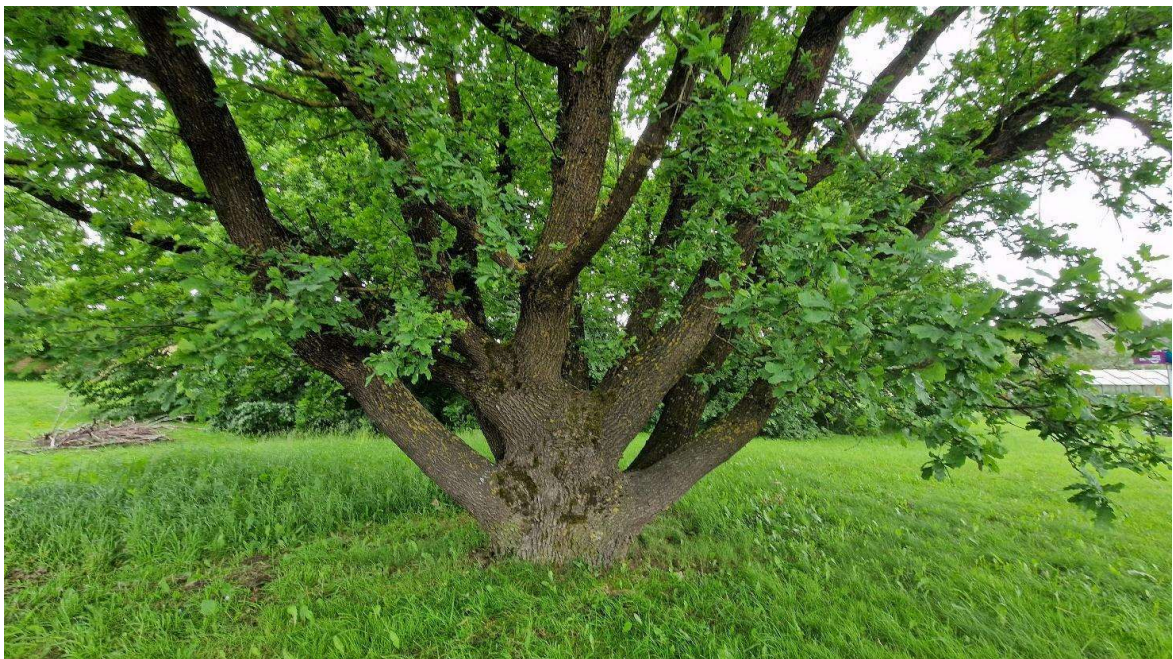
| Nr. | Rūšis | Aukštis<br>m | Skersmuo<br>cm | Būklė<br>balas | Aprašymas |
|---|---|---|---|---|---|
| 11 | <b>Ažuolas<br/>paprastas</b> | 16 | 105 | 1 | <b>daugiakamienis, unikalus, labai<br/>vertingas</b> |

**Nr. 11 Unikalus daugiakamienis ąžuolas, reikia išsaugoti**

| 5. Želdinių<br>estetinės<br>būklės<br>vertinimas | 5.1. želdiniai, gerinantys<br>aplinkos estetiką | Nr. 11 ypatingas storas<br>ąžuolas, Nr. 14 – retas<br>japoninis maumedis | <b>Išsaugoti</b> |

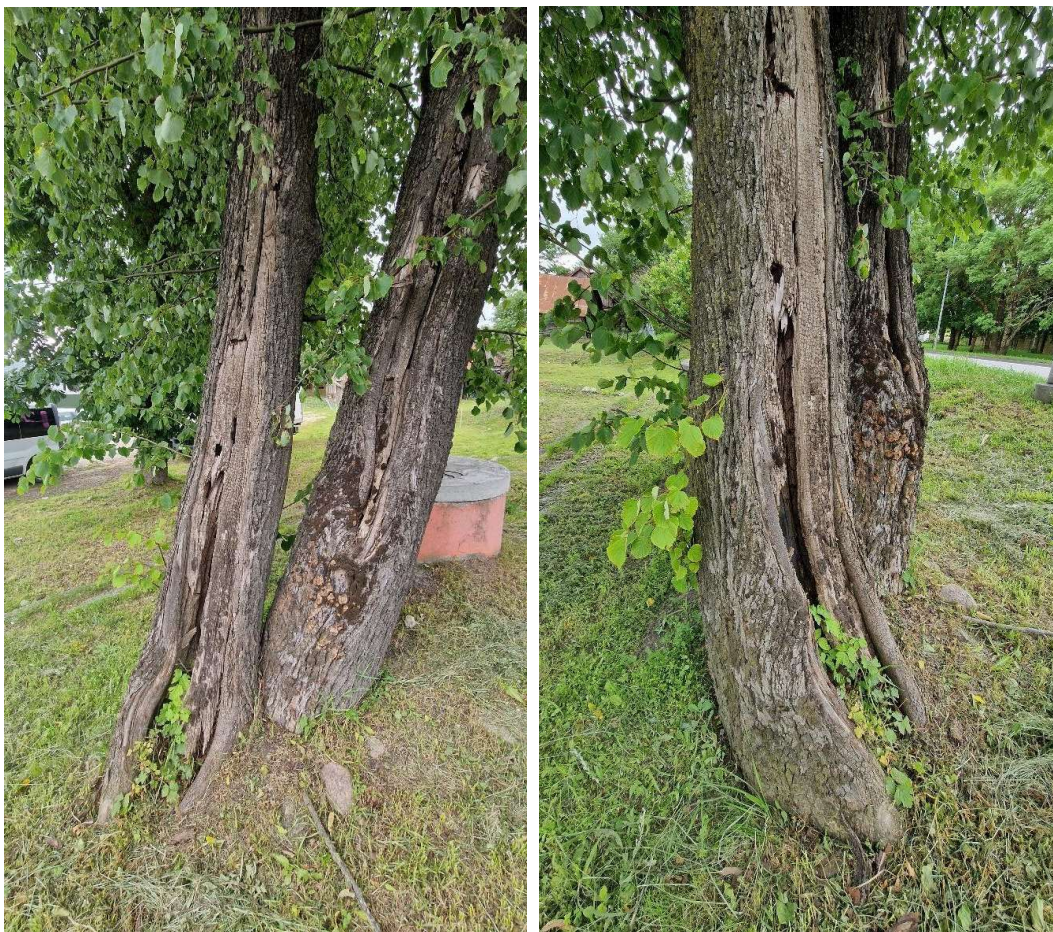
| Nr. | Rūšis | Aukštis<br>m | Skersmuo<br>cm | Būklė<br>balas | Aprašymas |
|---|---|---|---|---|---|
| 12 | Liepa mažalapė | 15 | 55 | 4 | drevė iki 3 m aukščio, pavojingas |
| 13 | Liepa mažalapė | 12 | 50 | 4 | drevė iki 3 m aukščio, pasviręs,<br>pavojingas |

Nr. 12, 13, Pavojingos išpuvusios ir pasvirusios liepos, kuo skubiau šalinti

| | 4.6. želdiniai, dėl blogos<br>būklės keliantys pavojų<br>žmonėms, statiniams,<br>eismo saugumui | Vienetiniai atvejai: Nr. 1, 12,<br>13 | Pavojingus reikia<br>šalinti |

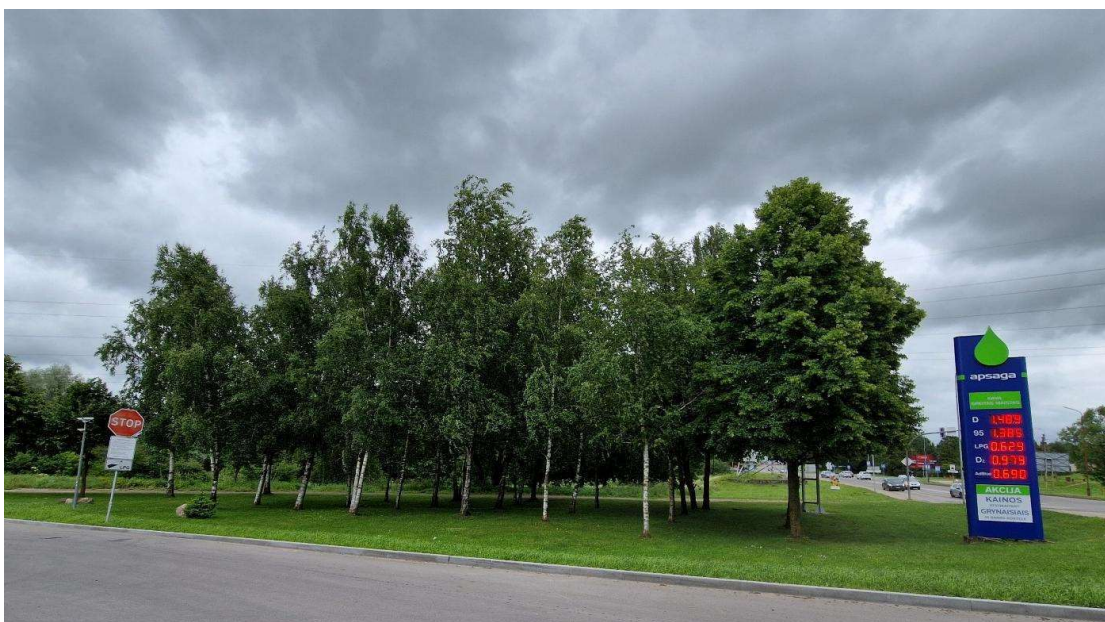
Nr. 23-50 Ekologiniu požiūriu vertinga želdinių grupė

| Būklės vertinimo kriterijai | | Būklės vertinimas | |
|---|---|---|---|
| | 3.2. apsauga nuo oro taršos | Nr. 23-50 apsaugo nuo taršos iš kolonėlės | Teigiamas, išsaugoti |

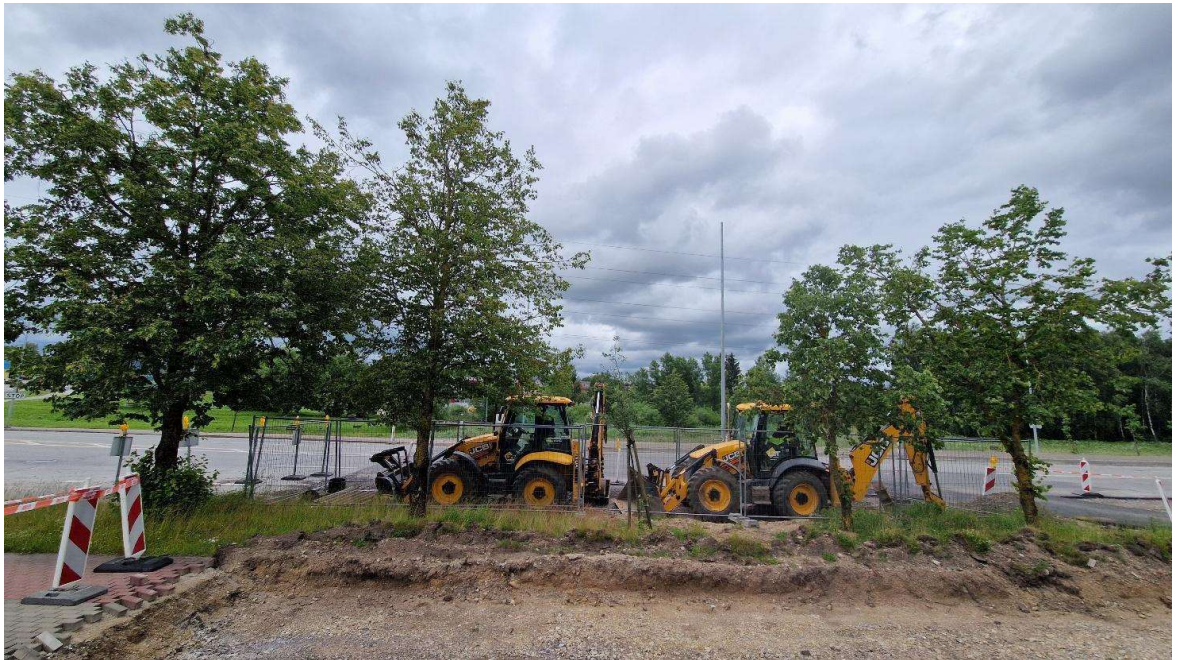
| Nr. | Rūšis | Aukštis<br>m | Skersmuo<br>cm | Būklė<br>balas | Aprašymas |
|---|---|---|---|---|---|
| 16 | Liepa mažalapė | 5 | 14 | 3 | genėjimo žaizdos, ūglių ligos,<br>skursta |

Nr 15-19 gatvės medžiai, Nr. 16 skursta

| Būklės vertinimo kriterijai | | Būklės vertinimas | |
|---|---|---|---|
| 1. Želdinių fizinė būklė | 1.1. fitosanitarinė būklė ir kamieno pažeidimai | 8 medžių būklė bloga ir nepatenkinama. Kiti - geros ir patenkinamos būklės | Šalinti 3 blogos būklės ir puvininių, ligų (3 būklės) pažeistus Nr. 16, 26, 31, 36, 52 medžius |

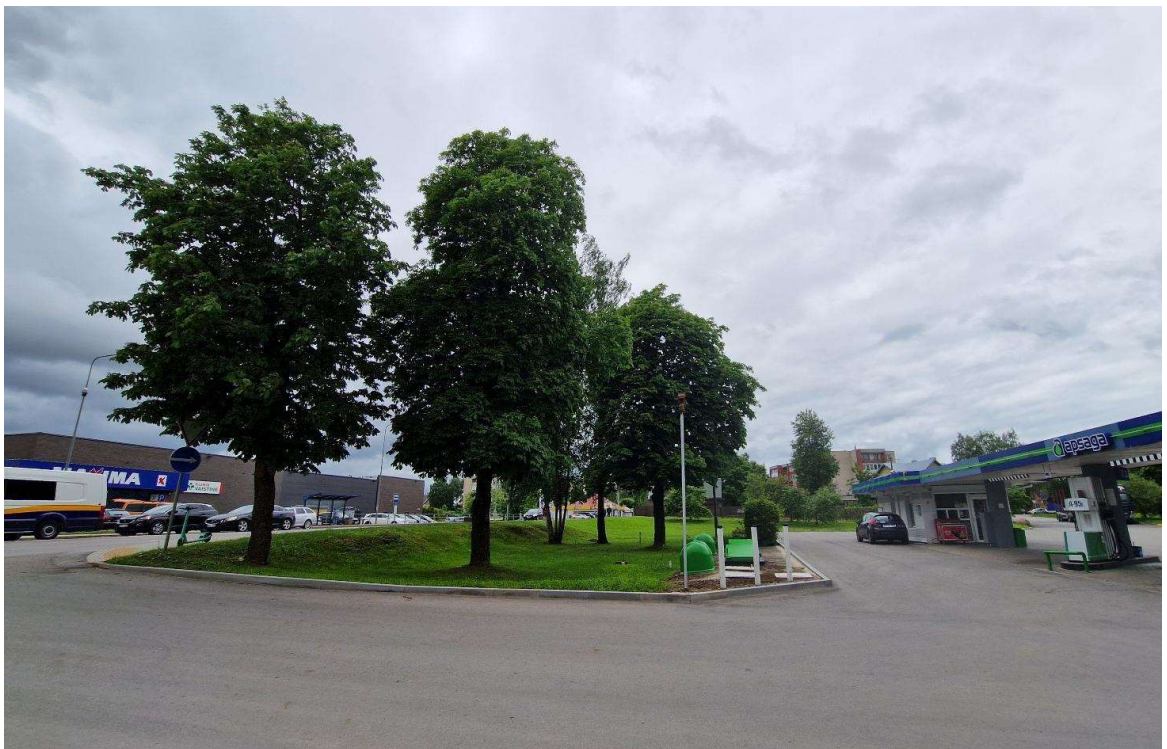
| 52 | Kaštonas<br>paprastasis | 15 | 33 | 3 | drevė 2m aukštyje, randas, lapai<br>pakenkti keršakandės |

Nr. 51-59 grupės želdiniai pridengia kolonėlę nuo kelio, vertingi ir estetiniu ir ekologiniu požiūriu
