# ŽELDYNŲ IR ŽELDINIŲ BŪKLĖS EKSPERTIZĖ

2025 03 04

## **Objektas:**

42 medžiai, augantys Girulių g., Šiauliuose.

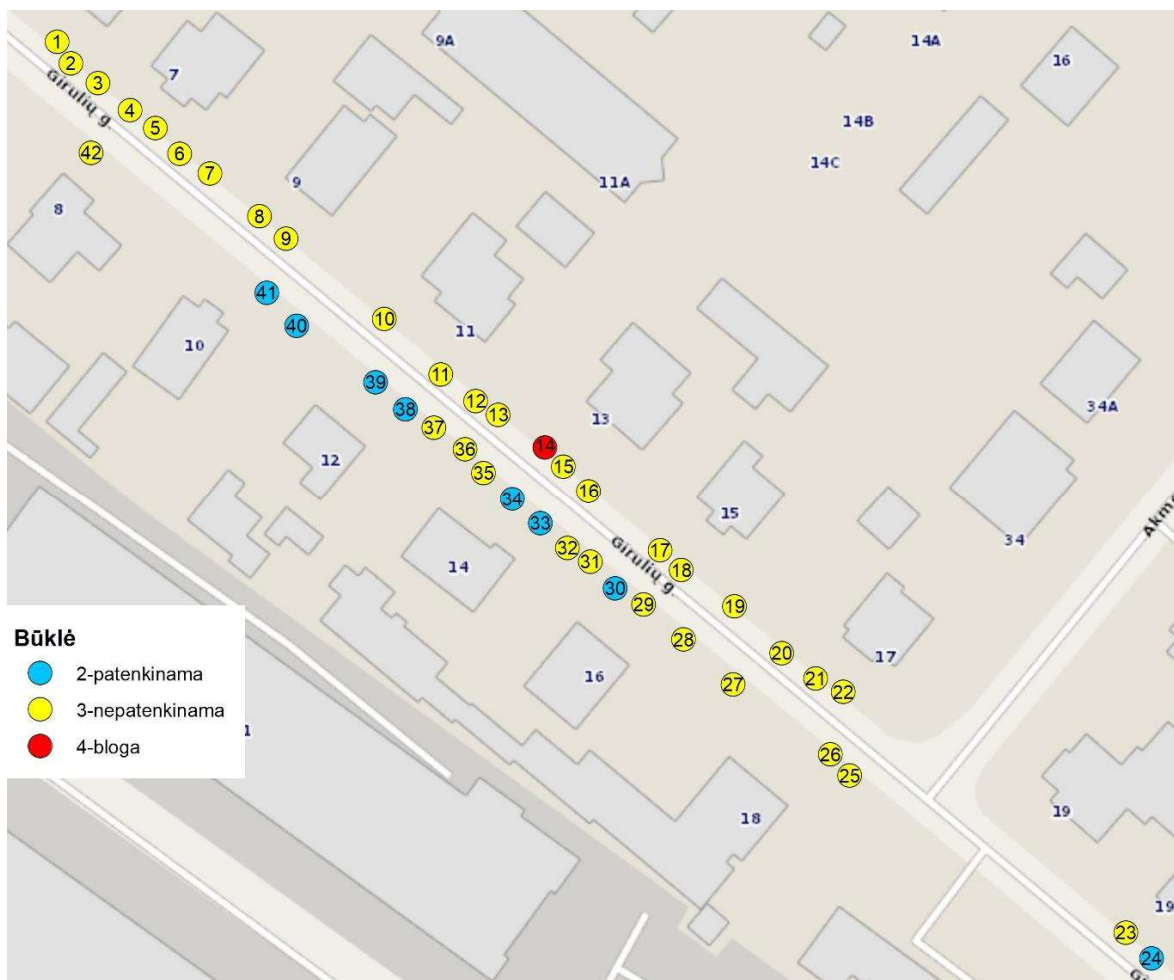
### Želdinių išsidėstymas pagal būklę

Geros būklės liepų nėra, nes visos turi genėjimo žaizdų, žemintų viršūnių. 8 vnt. medžių yra patenkinamos, 33 vnt. – nepatenkinamos, 1 vnt. – blogos būklės.

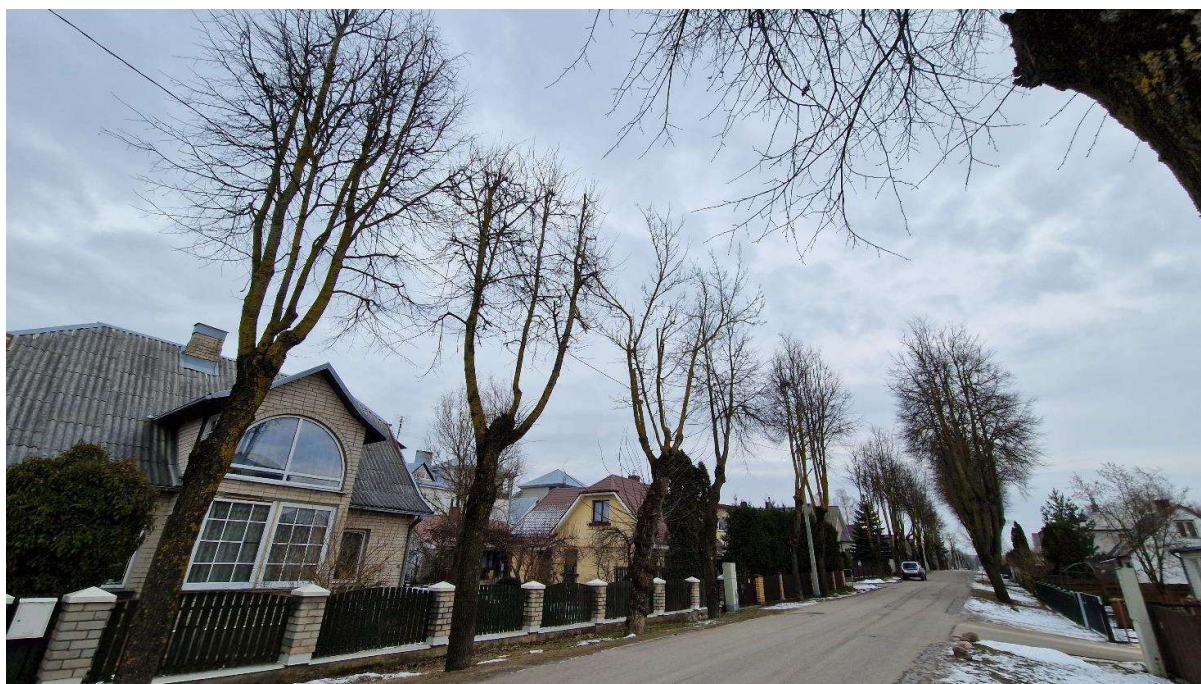
### Foto fiksacija

| Būklės vertinimo kriterijai | | Būklės vertinimas | |
|---|---|---|---|
| 1. Želdinių<br>fizinė būklė | 1.1. fitosanitarinė būklė ir kamieno pažeidimai | Geros būklės medžių nėra, nes visos turi genėjimo žaizdų, vienoje pusėje visi medžiai žemintomis viršūnėmis, kuriose gausu puvinių. | Nepatenkinama |

| | 4.6. želdiniai, dėl blogos būklės keliantys pavojų žmonėms, statiniams, eismo saugumui | Vienetiniai atvejai | Pavojingą reikia šalinti |
