## **ŽELDYNŲ IR ŽELDINIŲ BŪKLĖS EKSPERTIZĖ**

2025 03 04

### **Objektas:**

42 medžiai, augantys Girulių g., Šiauliuose.

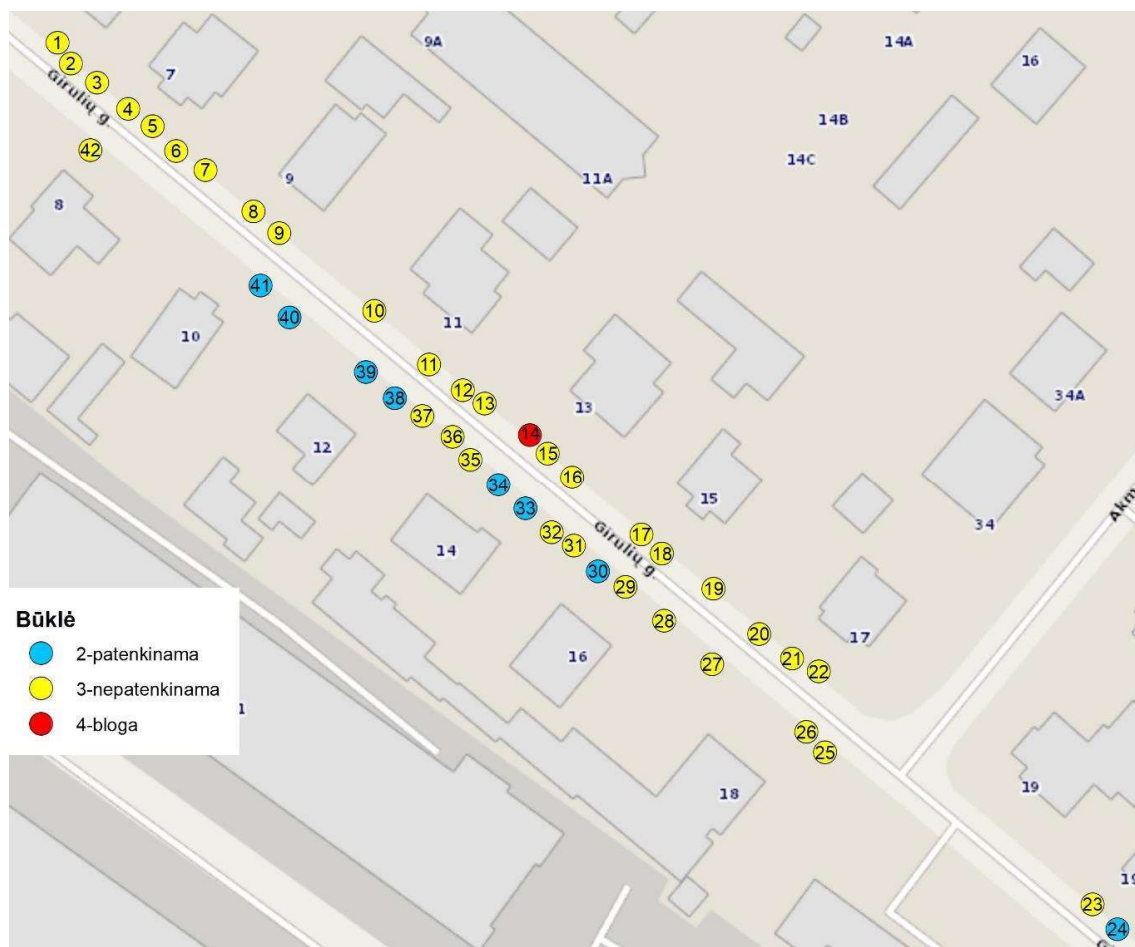
### Želdinių išsidėstymas pagal būklę

Geros būklės liepų nėra, nes visos turi genėjimo žaizdų, žemintų viršūnių. 8 vnt. medžių yra patenkinamos, 33 vnt. – nepatenkinamos, 1 vnt. – blogos būklės.

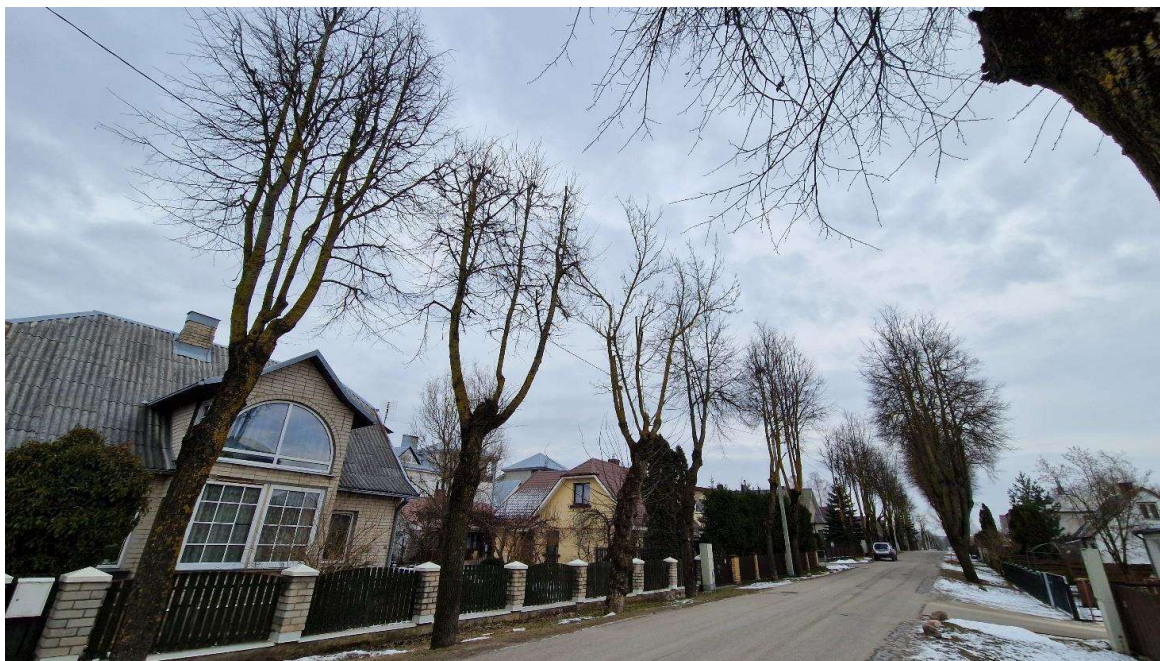
### Foto fiksacija

| Būklės vertinimo kriterijai | | Būklės vertinimas | |
|---|---|---|---|
| 1. Želdinių fizinė būklė | 1.1. fitosanitarinė būklė ir kamieno pažeidimai | Geros būklės medžių nėra, nes visos turi genėjimo žaizdų, vienoje pusėje visi medžiai žemintomis viršūnėmis, kuriose gausu puvinių. | Nepatenkinama |

| | 4.6. želdiniai, dėl blogos būklės keliantys pavojų žmonėms, statiniams, eismo saugumui | Vienetiniai atvejai | Pavojingą reikia šalinti |
