# ŽELDYNŲ IR ŽELDINIŲ BŪKLĖS EKSPERTIZĖ

2024 08 07

24 medžiai, augantys Aušros al. Šiauliuose.

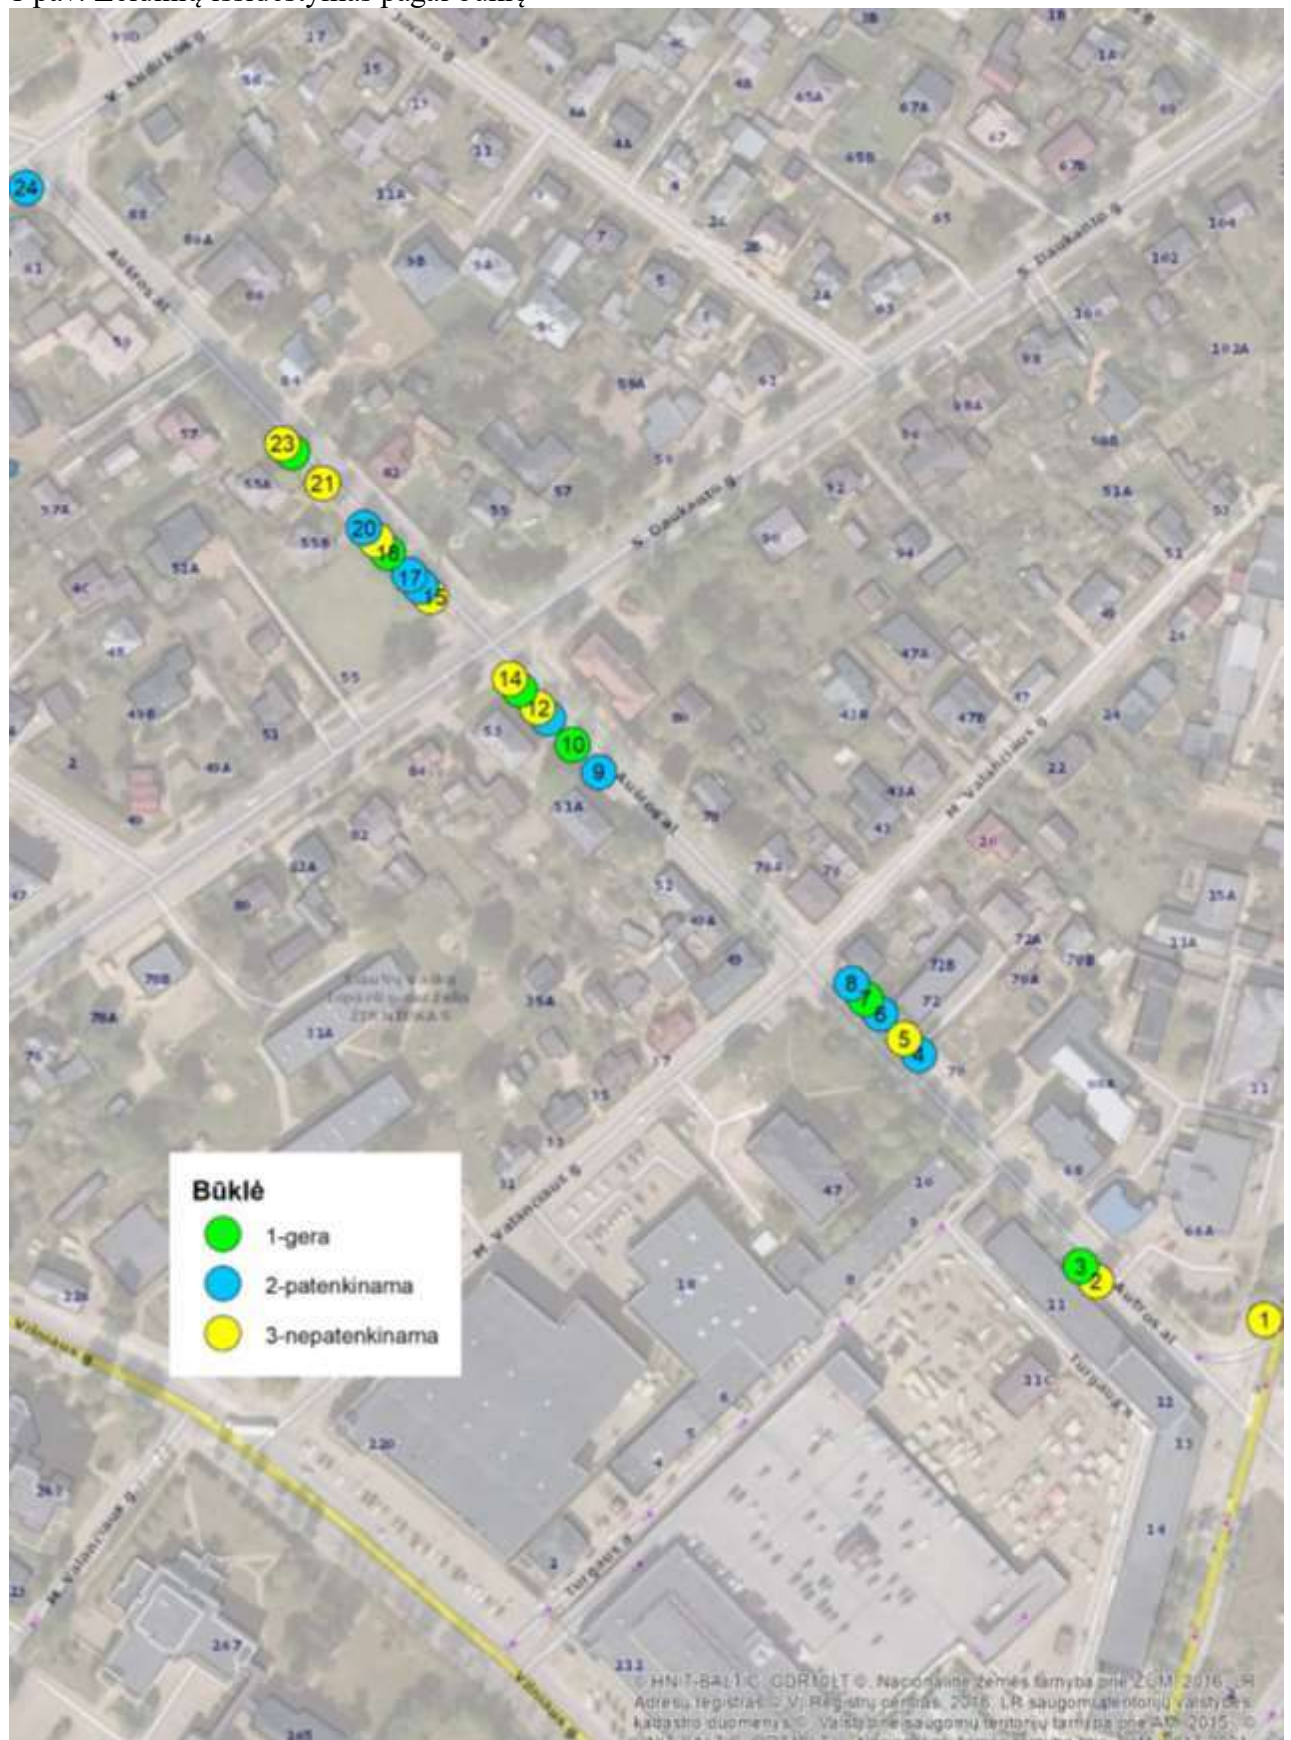
6 medžiai yra geros būklės, 9 liepų būklė patenkinama ir 9 medžiai yra nepatenkinamos būklės (1 lent., 1 pav.).
