# ŽELDYNŲ IR ŽELDINIŲ BŪKLĖS EKSPERTIZĖ

2024 08 05

## Objektas:

11 medžių, augančių Ežero g. Šiauliuose.

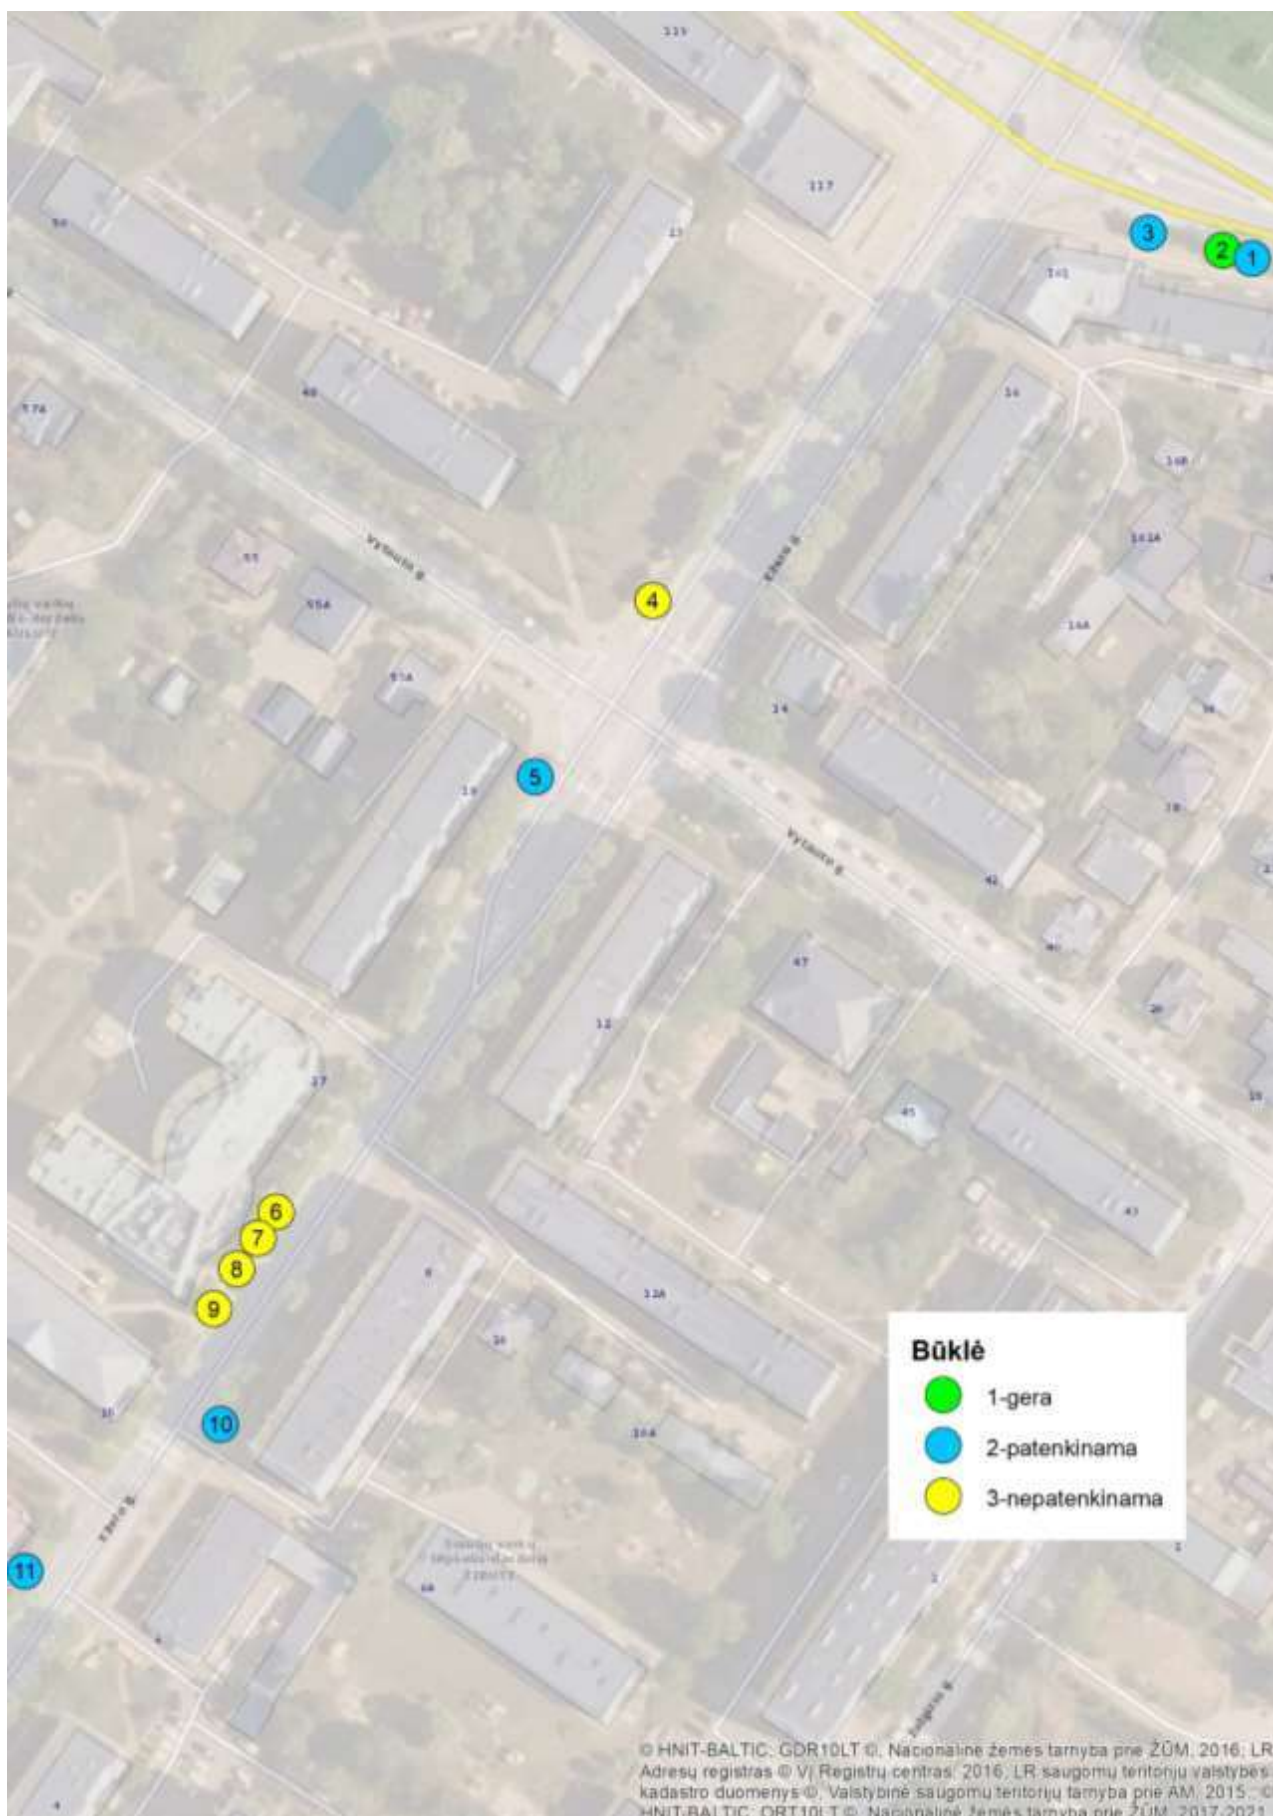
1 pav. Želdinių išsidėstymas pagal būklę

1 medis yra geros būklės, 5 medžių būklė patenkinama ir 5 medžiai yra nepatenkinamos būklės (1 lent., 1 pav.).

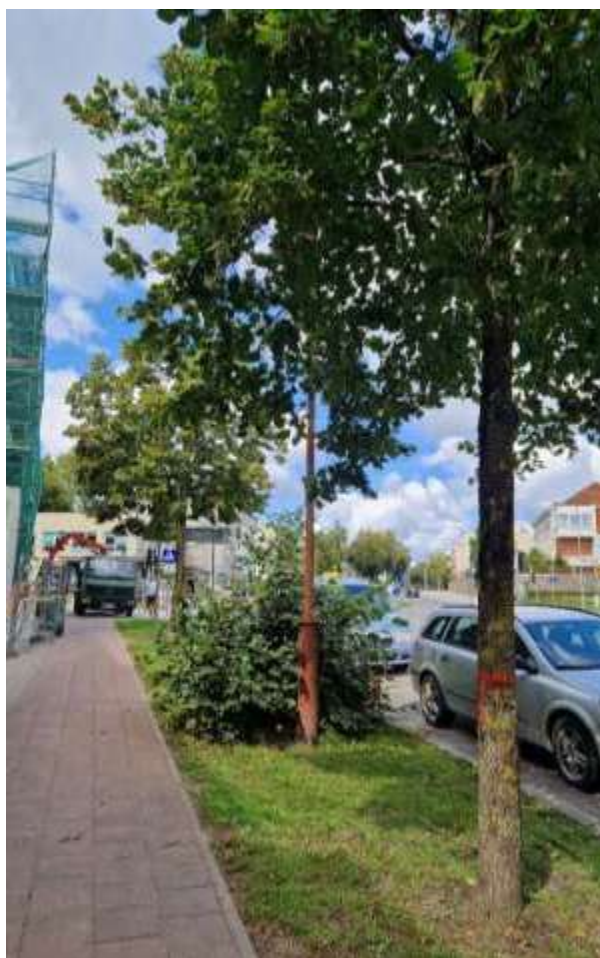
| Nr. | Rūšis | Skersmuo, cm | Aukštis, m | Būklė, balas | Aprašymas |
|---|---|---|---|---|---|
| 1 | Liepa didžialapė | 36 | 10 | 2 | žaisda 0,4 ir 2,5 m aukštyje |
| 3 | Liepa didžialapė | 22 | 7 | 2 | lapų nekrozė, yra sausų ūglių |

Didžialapės liepos

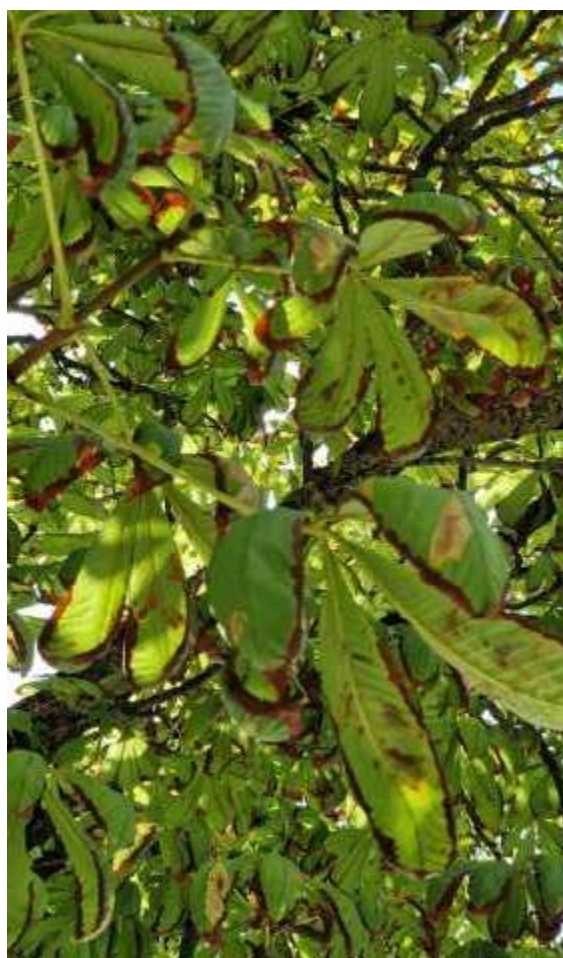
| Būklės vertinimo kriterijai | | Būklės vertinimas | |
|---|---|---|---|
| 1. Želdinių fizinė būklė | 1.1. fitosanitarinė būklė ir kamieno pažeidimai | Liepos dar pakankamai geros fiziologinės būklės, kaštonai nebeperspektyvūs, stipri lapų nekrozė | Liepos patenkinamos, kaštonai nepatenkinami |

Kaštonų lapų nekrozė

**Kirtimui pažymėti medžiai neperspektyvūs dėl lapų nekrozių ir požeminių inžinerinių tinklų artumo.**

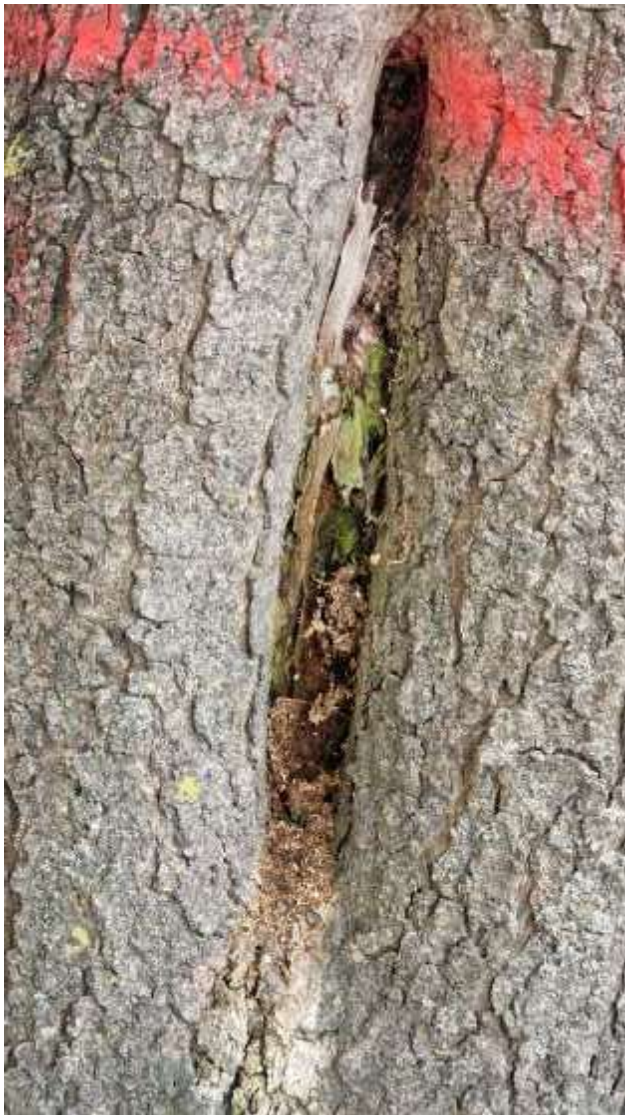
| Nr. | Rūšis | Skersmuo, cm | Aukštis, m | Būklė, balas | Aprašymas |
|---|---|---|---|---|---|
| 6 | Kaštonas paprastasis | 29 | 10 | 3 | puvinys 1 m aukštyje gausu lapų ligų, genėjimo žaizdos |
| 8 | Kaštonas paprastasis | 26 | 10 | 3 | skursta, gausi lapų nekrozė, puvinys 2,3 m aukštyje, yra sausų šakų |

Liemens puvinys

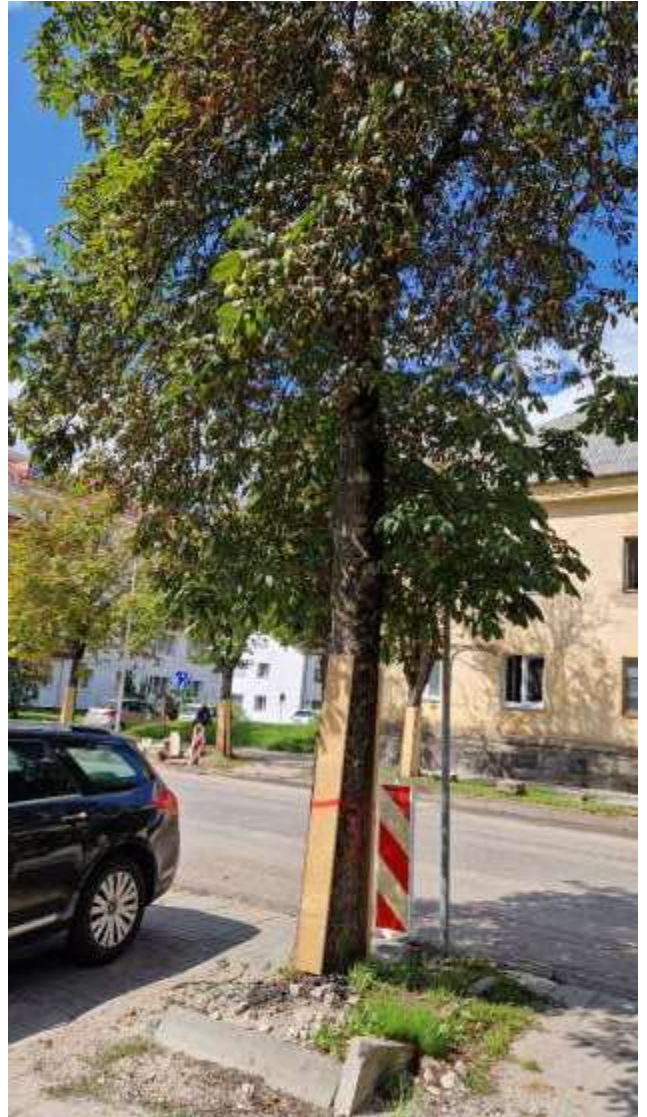
| Nr. | Rūšis | Skersmuo, cm | Aukštis, m | Būklė, balas | Aprašymas |
|---|---|---|---|---|---|
| 10 | Kaštonas paprastasis | 32 | 9 | 2 | lapų pažeidimai, liemens žaizdos, šaknynas apribotas |

| Būklės vertinimo kriterijai | | Būklės vertinimas | |
|---|---|---|---|
| | 1.3. gyvybinė erdvė | Daliai medžių šaknynas apribotas, žalia juosta per siaura | Patenkinama |

Šaknynas apribotas

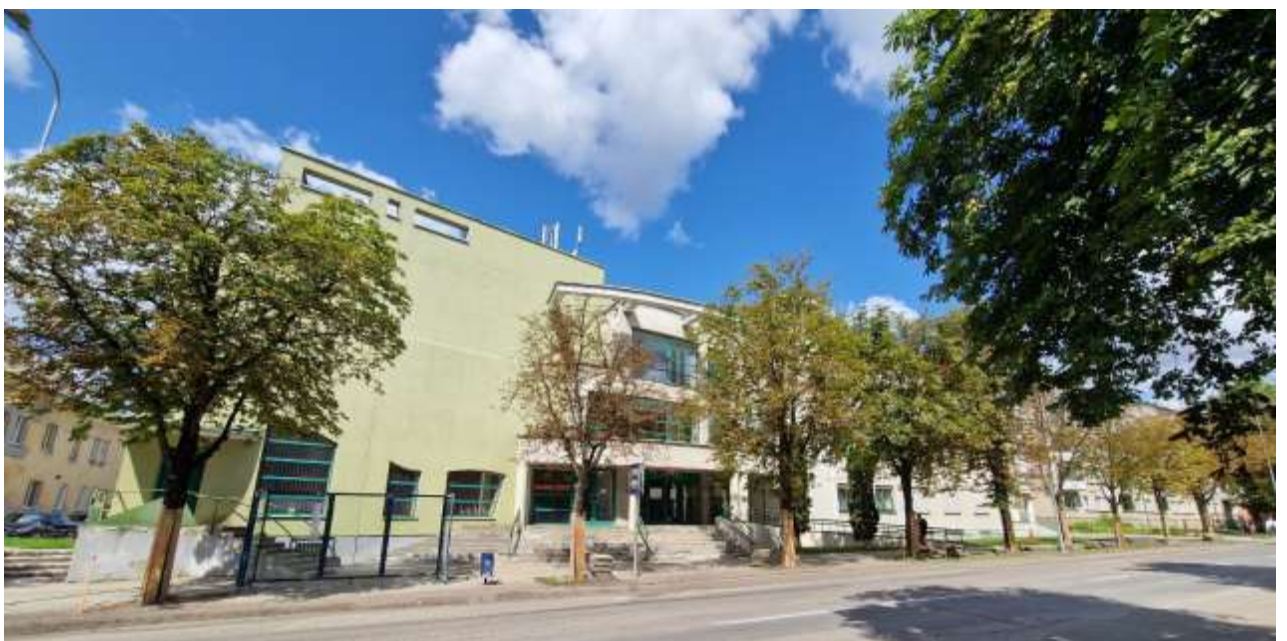
Kaštonai nepatenkinamos būklės dėl stiprios lapų nekrozės
