# ŽELDYNŲ IR ŽELDINIŲ BŪKLĖS EKSPERTIZĖ

2024 05 30

29 medžiai, augantys Pramonės g. Šiaurės-Vakarinėje dalyje, Šiauliuose.

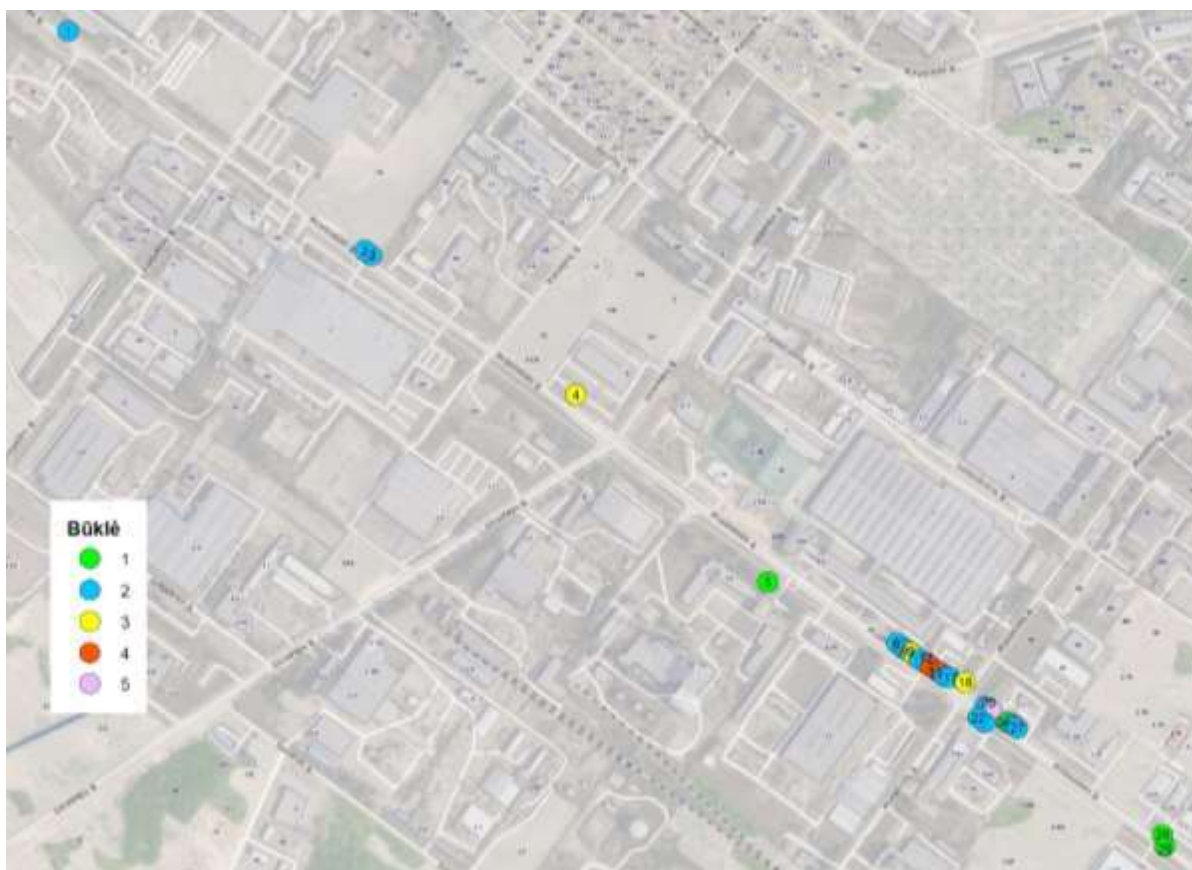
# Želdinių išsidėstymas pagal būklę

4 medžiai yra geros būklės, 17 vnt. - patenkinamos, 4 vnt. – nepatenkinamos, 4 vnt. – blogos būklės ir 1 sausuolis. Sausuolį būtina kuo skubiau šalinti, nes jis labai pavojingas dėl išvirtimo, lūžimo.

3 medžiai (Nr. 18, 28, 29), augantys prie sankryžų, užstoja eismo matomumą.
