## **ŽELDINIŲ BŪKLĖS EKSPERTIZĖ**

2025 06 16

13 medžių, augančių Tilžės g. atkarpoje nuo Gumbinės g. iki Vytauto g., Šiauliuose.

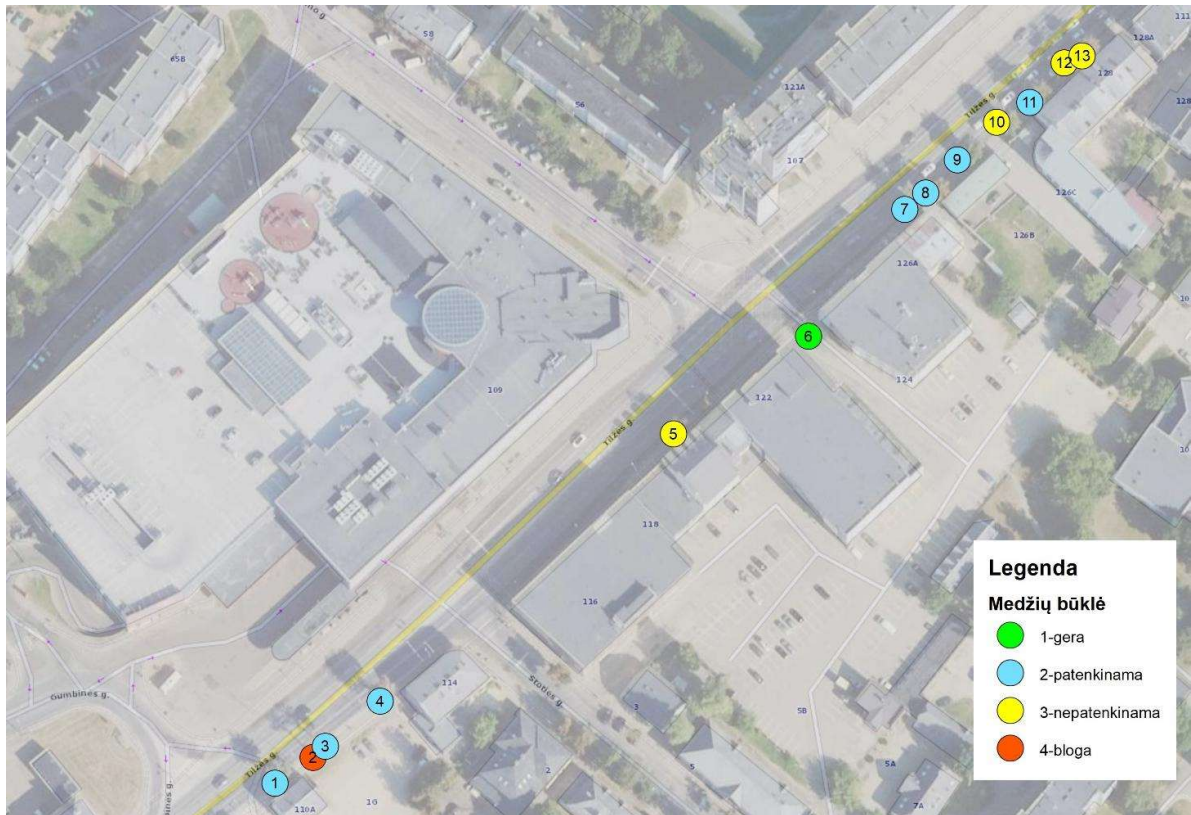
1 paveikslas. Medžių išsidėstymas pagal būklę

1 medis yra geros, 7 - patenkinamos, 4 - nepatenkinamos ir 1 - blogos būklės (1 pav.)
