## ŽELDYNŲ IR ŽELDINIŲ BŪKLĖS EKSPERTIZĖ

2025 06 29

**Objektas:** 59 medžiai, augantys Vilniaus gatvės prieigose, Šiauliuose.

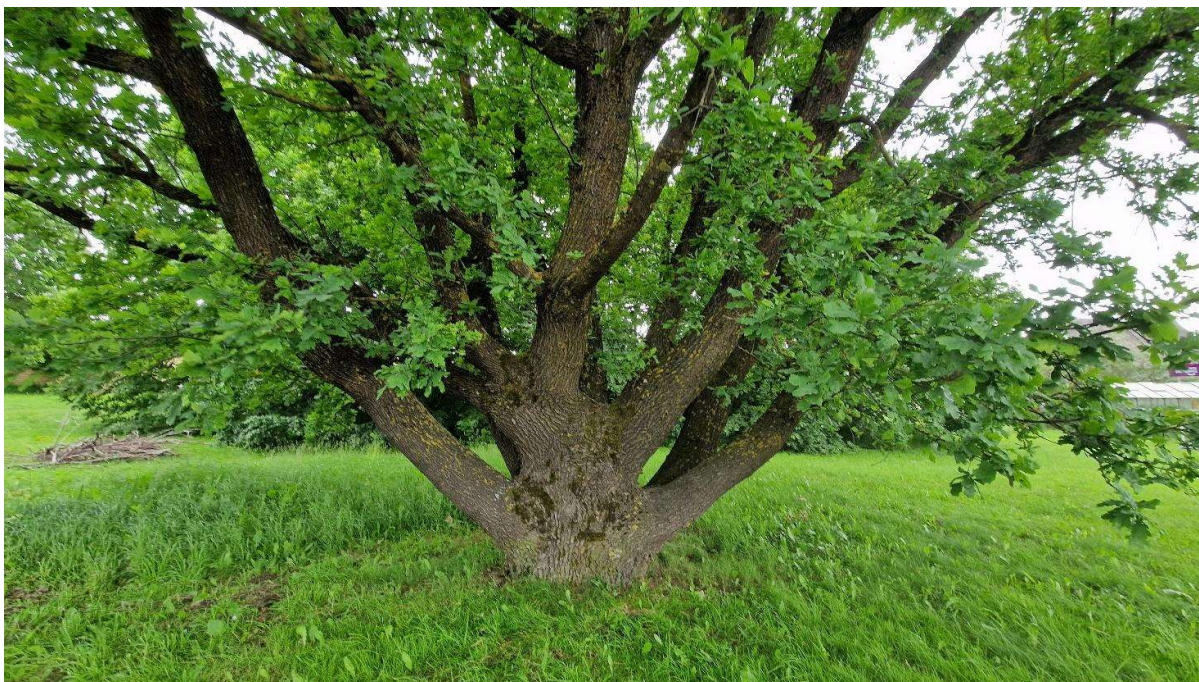
| Nr. | Rūšis | Aukštis<br>m | Skersmuo<br>cm | Būklė<br>balas | Aprašymas |
|---|---|---|---|---|---|
| 11 | <b>Ažuolas<br/>paprastasis</b> | 16 | 105 | 1 | <b>daugiakamienis, unikalus, labai<br/>vertingas</b> |

**Nr. 11 Unikalus daugiakamienis ąžuolas, reikia išsaugoti**

| 5. Želdinių<br>estetinės<br>būklės<br>vertinimas | 5.1. želdiniai, gerinantys<br>aplinkos estetiką | Nr. 11 ypatingas storas<br>ąžuolas, Nr. 14 – retas<br>japoninis maumedis | <b>Išsaugoti</b> |

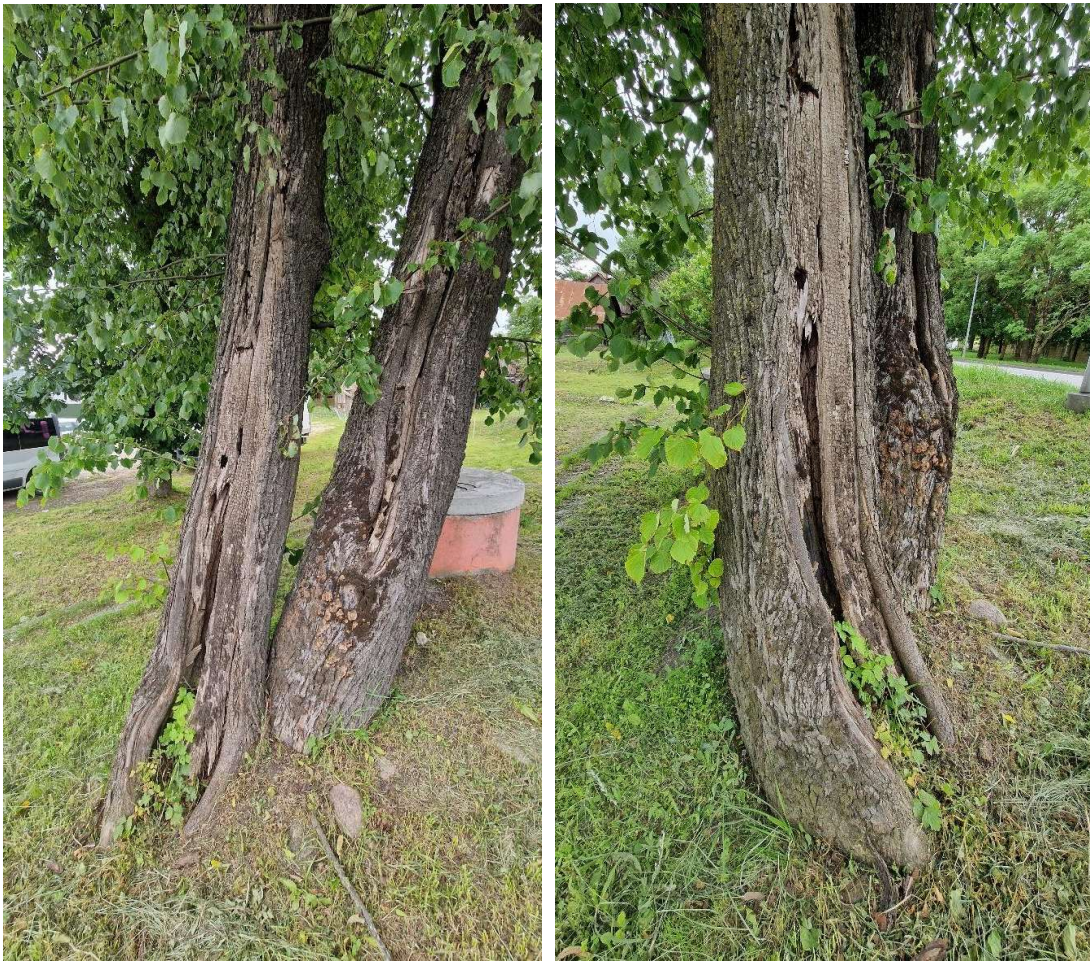
| Nr. | Rūšis | Aukštis<br>m | Skersmuo<br>cm | Būklė<br>balas | Aprašymas |
|---|---|---|---|---|---|
| 12 | Liepa mažalapė | 15 | 55 | 4 | drevė iki 3 m aukščio, pavojingas |
| 13 | Liepa mažalapė | 12 | 50 | 4 | drevė iki 3 m aukščio, pasviręs,<br>pavojingas |

Nr. 12, 13, Pavojingos išpuvusios ir pasvirusios liepos, kuo skubiau šalinti

| | 4.6. želdiniai, dėl blogos<br>būklės keliantys pavojų<br>žmonėms, statiniams,<br>eismo saugumui | Vienetiniai atvejai: Nr. 1, 12,<br>13 | Pavojeingus reikia<br>šalinti |

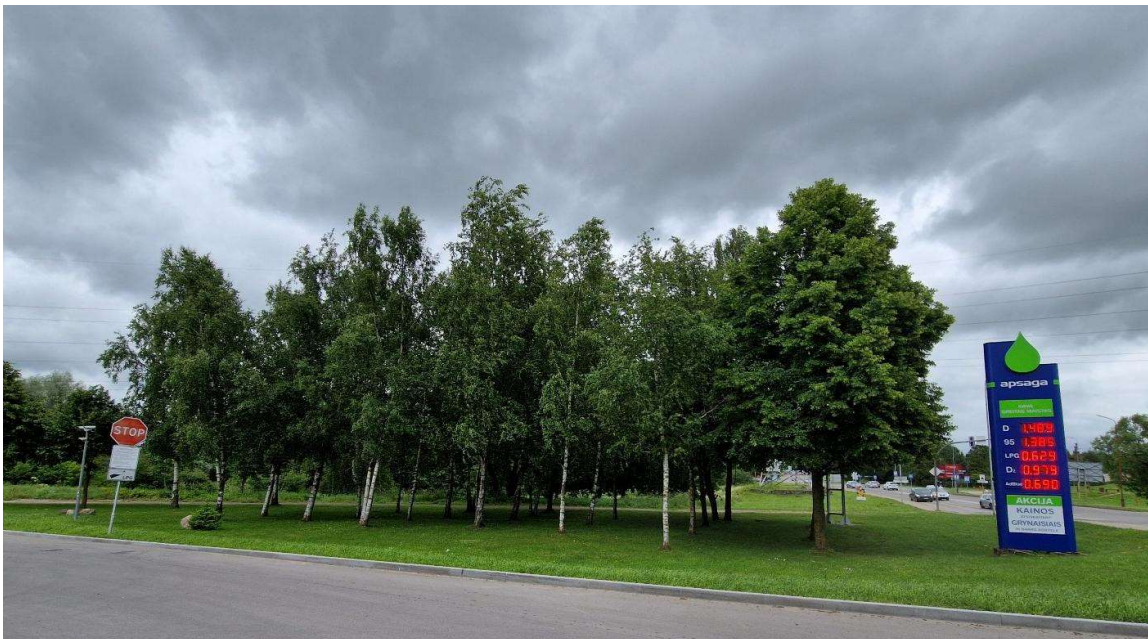
Nr. 23-50 Ekologiniu požiūriu vertinga želdinių grupė

| Būklės vertinimo kriterijai | | Būklės vertinimas | |
|---|---|---|---|
| | 3.2. apsauga nuo oro taršos | Nr. 23-50 apsaugo nuo taršos iš kolonėlės | Teigiamas, išsaugoti |

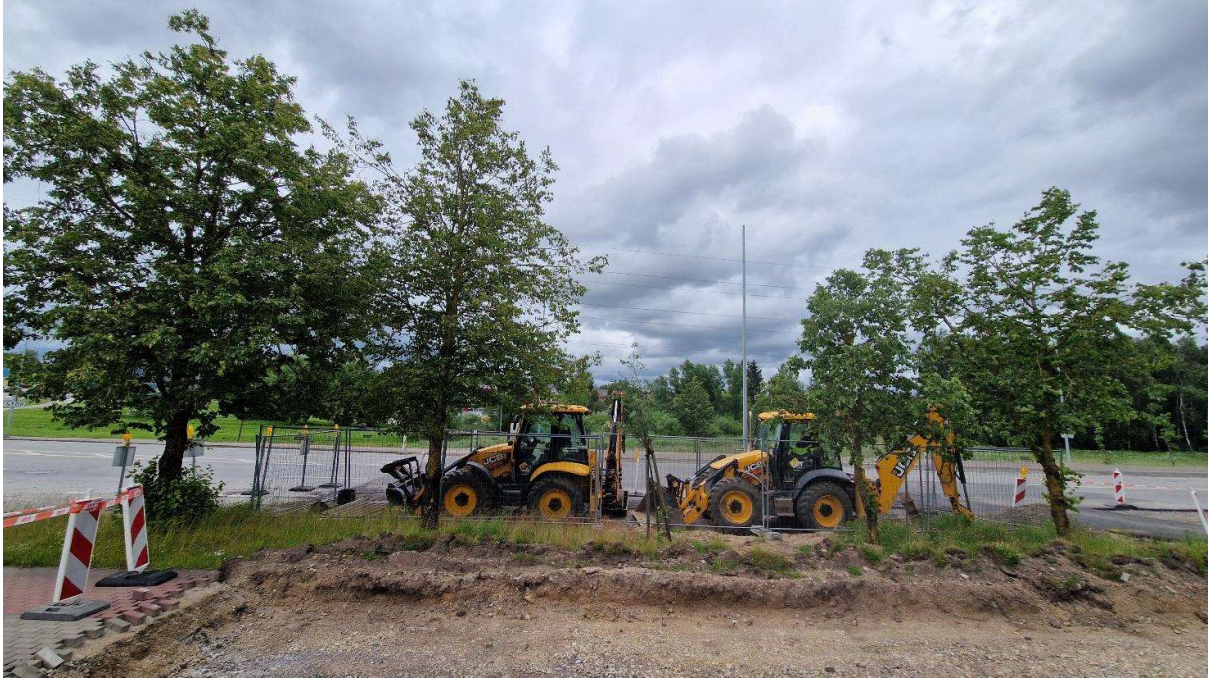
| Nr. | Rūšis | Aukštis<br>m | Skersmuo<br>cm | Būklė<br>balas | Aprašymas |
|---|---|---|---|---|---|
| 16 | Liepa mažalapė | 5 | 14 | 3 | genėjimo žaizdos, ūglių ligos,<br>skursta |

Nr 15-19 gatvės medžiai, Nr. 16 skursta

| Būklės vertinimo kriterijai | | Būklės vertinimas | |
|---|---|---|---|
| 1. Želdinių fizinė būklė | 1.1. fitosanitarinė būklė ir kamieno pažeidimai | 8 medžių būklė bloga ir nepatenkinama. Kiti - geros ir patenkinamos būklės | Šalinti 3 blogos būklės ir puvinių, ligų (3 būklės) pažeistus Nr. 16, 26, 31, 36, 52 medžius |

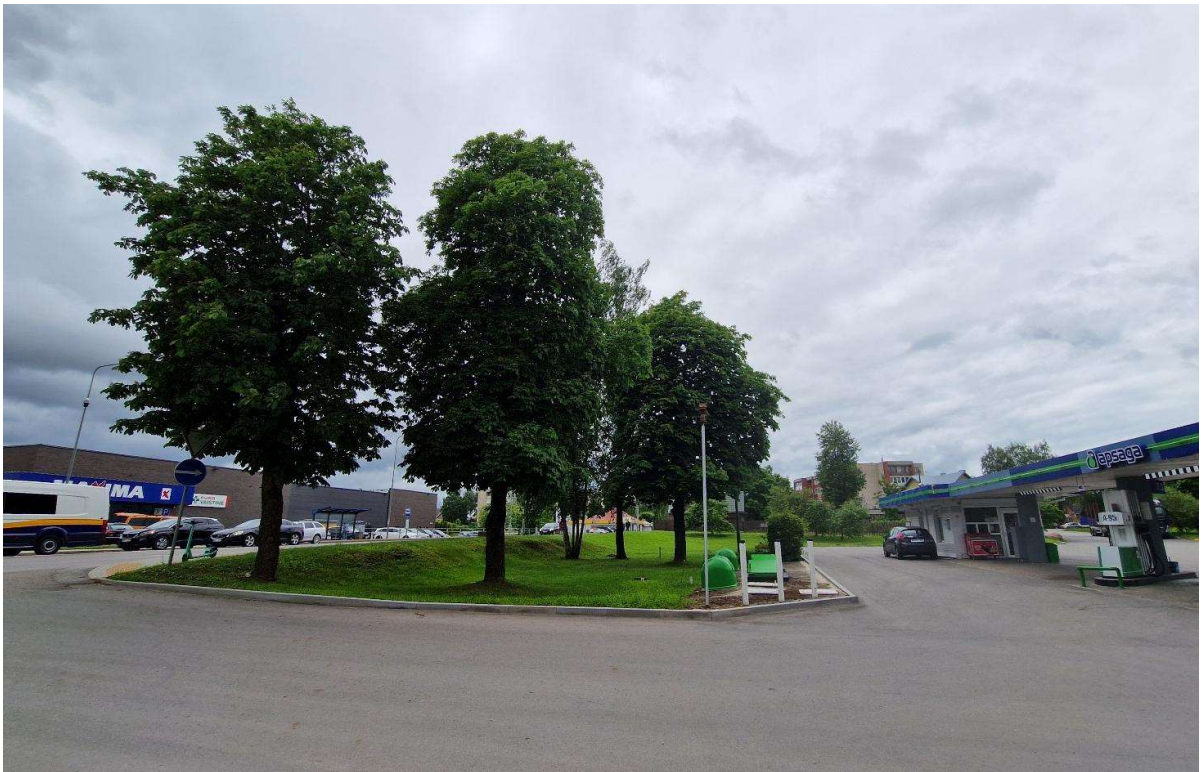
| 51 | Kaštonas<br>paprastasis | 13 | 48 | 2 | keršakandės pažeidimai lapuose |
| 52 | Kaštonas<br>paprastasis | 15 | 33 | 3 | drėvė 2m aukštyje, randas, lapai<br>pakenkti keršakandės |

Nr. 51-59 grupės želdiniai pridengia kolonėlę nuo kelio, vertingi ir estetiniu ir ekologiniu požiūriu
