ATASKAITA

Užsakovas: Šiaulių miesto savivaldybės administracija

Temos pavadinimas: **ŠIAULIŲ MIESTO GATVIŲ BŪKLĖS ĮVERTINIMO,
PRIORITETO REMONTUI, REKONSTRAVIMUI SĄRAŠO
SUDARYMO IR DARBŲ ATLIKIMO TECHNOLOGIJŲ PARINKIMAS**

2016 m. rugsėjo mėn. 9 d. Sutartis Nr. SŽ-1100/14705

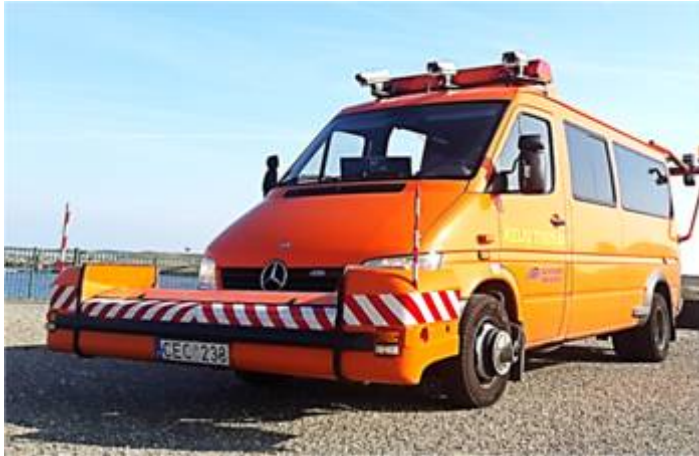
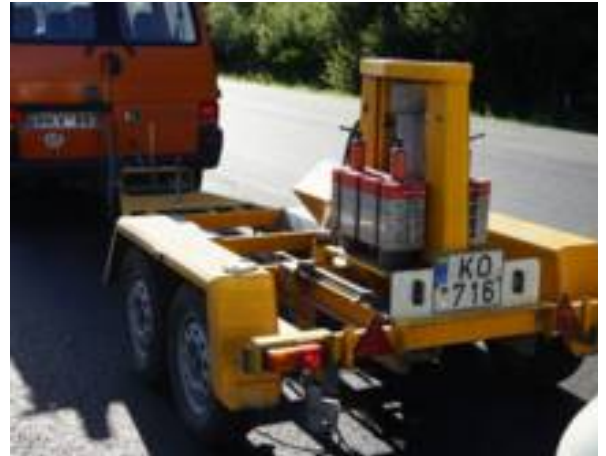
2.1 pav. Automatizuota dangų būklės matavimo įranga: a – mobili laboratorijas RST-28; b – krintančio svorio deflektometras Dynatest 8000

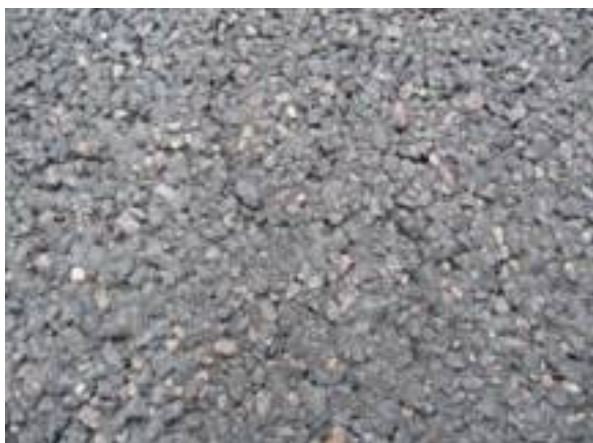
Paviršiaus pažaidos dangoje gali susiformuoti dėl netinkamos klojimo technologijos ir netinkamo asfalto mišinio. Paviršiaus irimas (lukštenimasis) - tai rišamosios medžiagos (bitumo) skverbimasis gilyn (žr. 2.3 pav.). Gali būti įtakotas: per mažo bitumo kiekio mišinyje, asfalto senėjimo procesų, prasto sutankinimo įrengimo metu, netinkamos asfalto mišinio sudėties.

2.3 pav. Dangos irimas (lukštenimasis)

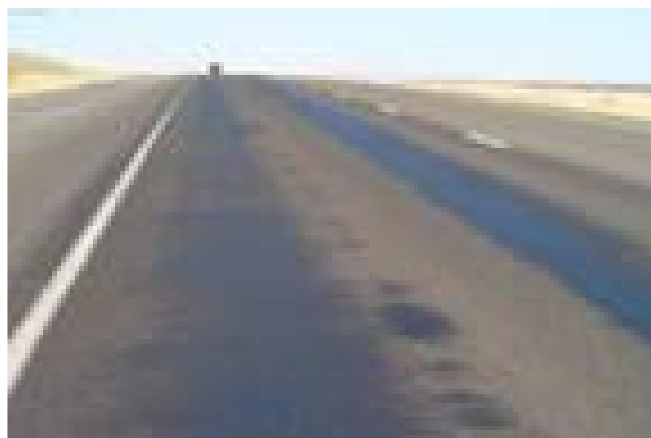
Bitumo „išplaukimas“, bitumo iškilimas į dangos paviršių (žr. 2.4 pav.) – dangos paviršiaus pažaida, kai asfalto danga pasidengia plona bitumo plėvele, kuri pablogina sukibimą tarp automobilio rato ir dangos. Bitumo tekėjimas (išplaukimas) prasideda esant aukštai aplinkos, o tuo pačiu ir dangos, temperatūrai, bitumo rišamosios savybės susilpnėja, bitumas užpildo visas ertmes asfalto dangoje, o perteklius pakyla į dangos paviršių. Bitumo „išplaukimą“ gali įtakoti: per didelis rišiklio kiekis asfalto mišinyje (dėl technologinių mišinio maišymo ar mišinio projektavimo klaidų) ir per mažas oro tuštumų kiekis asfalto sluoksnyje.

2.4 pav. Bitumo „išplaukimas“ dangos paviršiuje

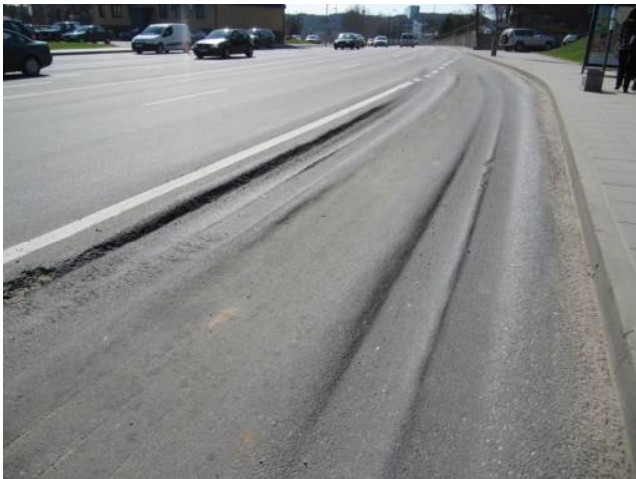
Dažniausiai asfalto dangoje pasireiškia provėžos (žr. 2.5 pav.), kurios susiformuoja transporto priemonių judėjimo trajektorijoje, rato ir dangos sąveikos vietoje.

2.5 pav. Asfalto dangos provėžos

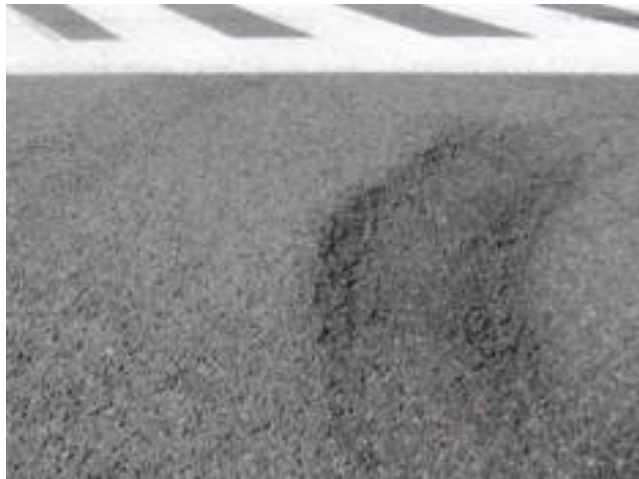
Slinktys dangos paviršiuje susiformuoja atliekant sukimo manevrą (žr. 2.6 pav.). Bangos paviršiuje gali susiformuoti dėl transporto priemonių važiavimo pobūdžio, stabdymo ir greitėjimo zonose.

2.6 pav. Slinktys asfalto dangoje

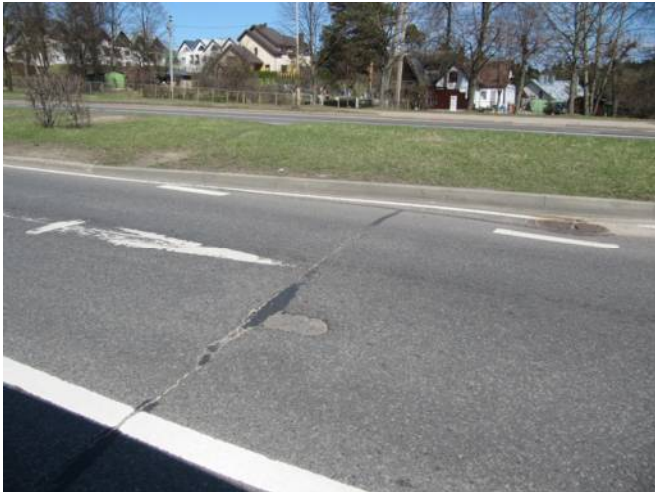
Plyšiai dangoje skirstomi į: skersinius, išilginius, bloko, tinklinius ir atsikartojančius. Asfalto dangoje susiformavę statmeni važiuojamajai ašiai skersiniai plyšiai (žr. 2.7 pav.) yra sukelti sezoninių temperatūros pokyčių ir asfalto senėjimo (bitumo kietėjimo) procesų.

Skersinius plyšius sukelia neigiamų temperatūrų poveikis šaltuoju metų periodu arba nepakankamas asfalto sluoksnių atsparumas neigiamai temperatūrai. Skersiniai plyšiai nuo temperatūros svyravimų susiformuoja per pirmuosius 7-10 dangos eksploatavimo metus ir pasikartoja apytiksliai kas 15 m (Walker, 2002). Asfalto senėjimo proceso sukelti skersiniai plyšiai pasikaroja kas 4 - 7 metrus.

2.7 pav. Skersinis plyšys asfalto dangoje

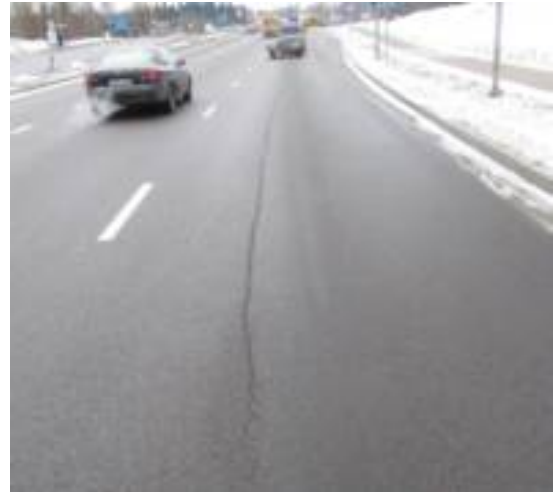
Išilginiai plyšiai (žr. 2.8 pav.) susiformuoja transporto judėjimo kryptimi, o jų vieta (dangos viduryje, vėžėje ir tt.) priklauso nuo plyšius sukėlusios priežasties. Centre arba eismo juostų sujungime susidarę išilginiai plyšiai dažniausiai įtakoti netinkamo dangos klojimo. Išilginiai plyšiai ratų vėžėse yra dangos nuovargio plyšiai nuo sunkiojo transporto poveikio. Išilginiai plyšiai 20 - 40 cm nuo dangos krašto yra sukelti netinkamo kelkraščio įrengimo, nefunkcionuojančio drenažo arba šalčio poveikio.

2.8 pav. Išilginis plyšys asfalto dangoje

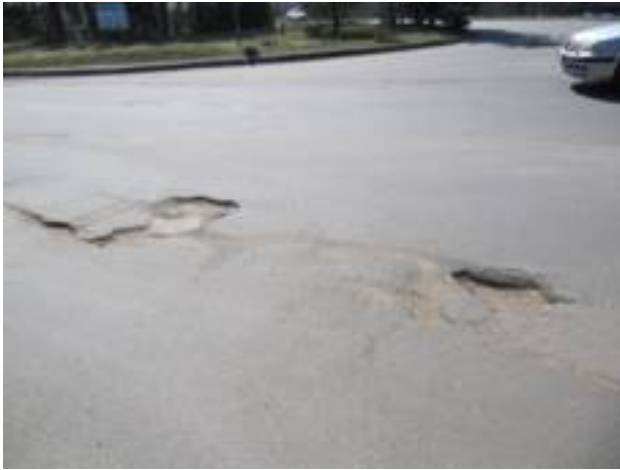
Visų rūšių plyšiai asfalto dangoje pradeda formuotis kaip plauko pavidalo arba siauri įtrūkimai, kurie veikiant aplinkai ir transporto priemonių poveikiui didėja. Duobės (žr. 2.9 pav.) ir išdaužos (žr. 2.10 pav.) susidaro dangos paviršiaus pažaidų, deformacijų ir plyšių vietoje nuo aplinkos sąlygų ir transporto priemonių apkrovų. Todėl labai svarbu ankstyvoje plyšių susidarymo stadijoje užtaisyti plyšius, siekiant sustabdyti plyšio skverbimąsi gilyn ir užtikrinti dangos sandarumą, kad vanduo nepatektų į žemesnius asfalto sluoksnius. Įprastai duobės ir išdaužos pasireiškia tuose ruožuose, kuriuose užsistovi paviršinis vanduo ar neužtikrintas paviršinio vandens nuvedimas.

2.9 pav. Duobės asfalto dangoje

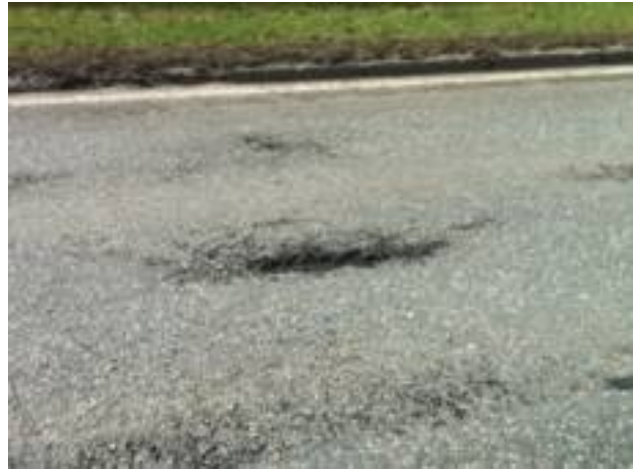
2.10 pav. Išdaužos asfalto dangoje

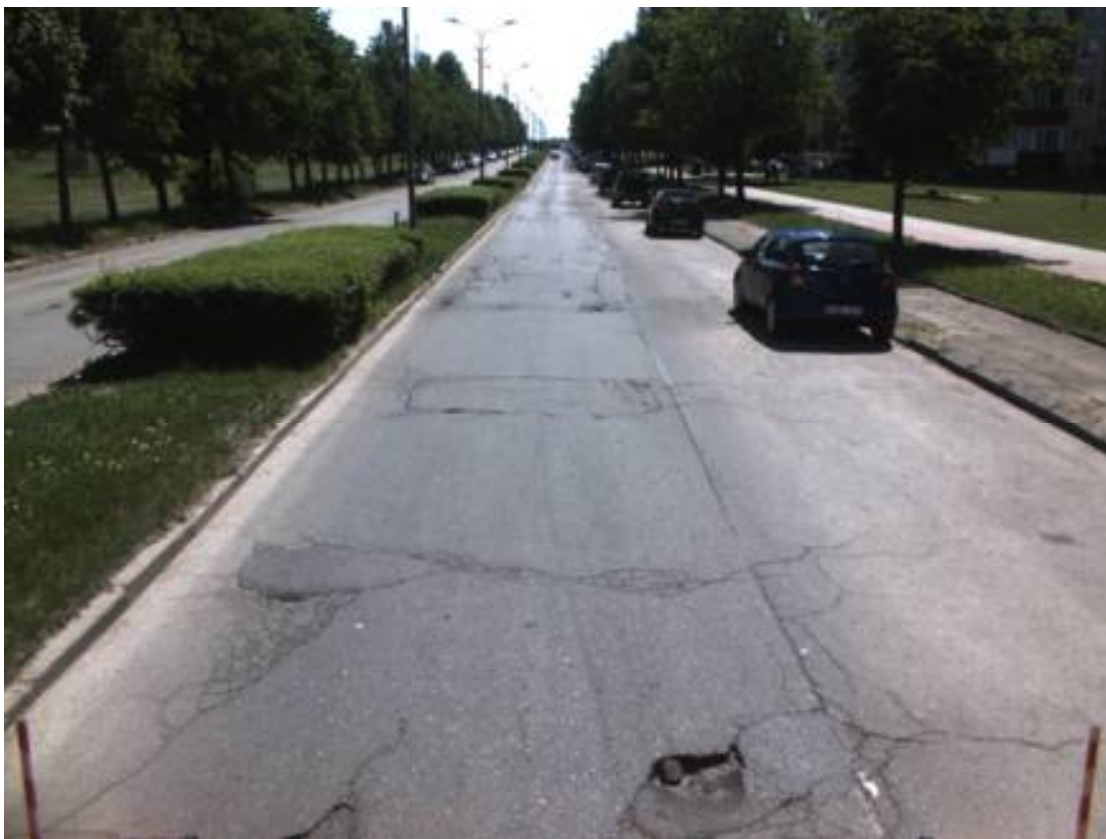
Atlikus Šiaulių miesto gatvių vizualinę apžiūrą, pastebėta, kad gatvių dangos būklė yra panaši, o pažaidos stipriai pažeidusios asfaltą. Dėl pažaidų gausos sunku išskirti charakteringas pažaidas, tačiau galima išskirti išdaužas ir duobes, plyšių tinklus, skersinius ir išilginius plyšius susijungiančius į bloko tipo plyšių tinklus. Tokias pažaidas galime pastebėti B2 kategorijos Aukštabalio gatvės (2.11 pav.) dešinės pusės antroje juostoje. Išilginiai plyšiai, tinkliniai plyšiai, lokalus dangos keitimas (lopai), nutrupėjęs kelkraštis vyrauja B1 kategorijos Bačiūnų gatvėje (2.12 pav.) kairės kelio pusės pirmojoje juostoje. Dubijos gatvėje (2.13 pav.) matomos duobės, skersiniai, tinkliniai ir išilginiai plyšiai, lokalusis dangos keitimas (lopai). Tačiau vizualiai buvo nustatyta ir geros būklės gatvių, kur danga yra pakankamai lygi be didesnių pažeidimų, pavyzdžiui, B1 kategorijos Tilžės gatvės (2.14 pav.) dešinės pusės antra juosta.

2.11 pav. Aukštabalio gatvė (D2 dešinės pusės antra eismo juosta) 50 m

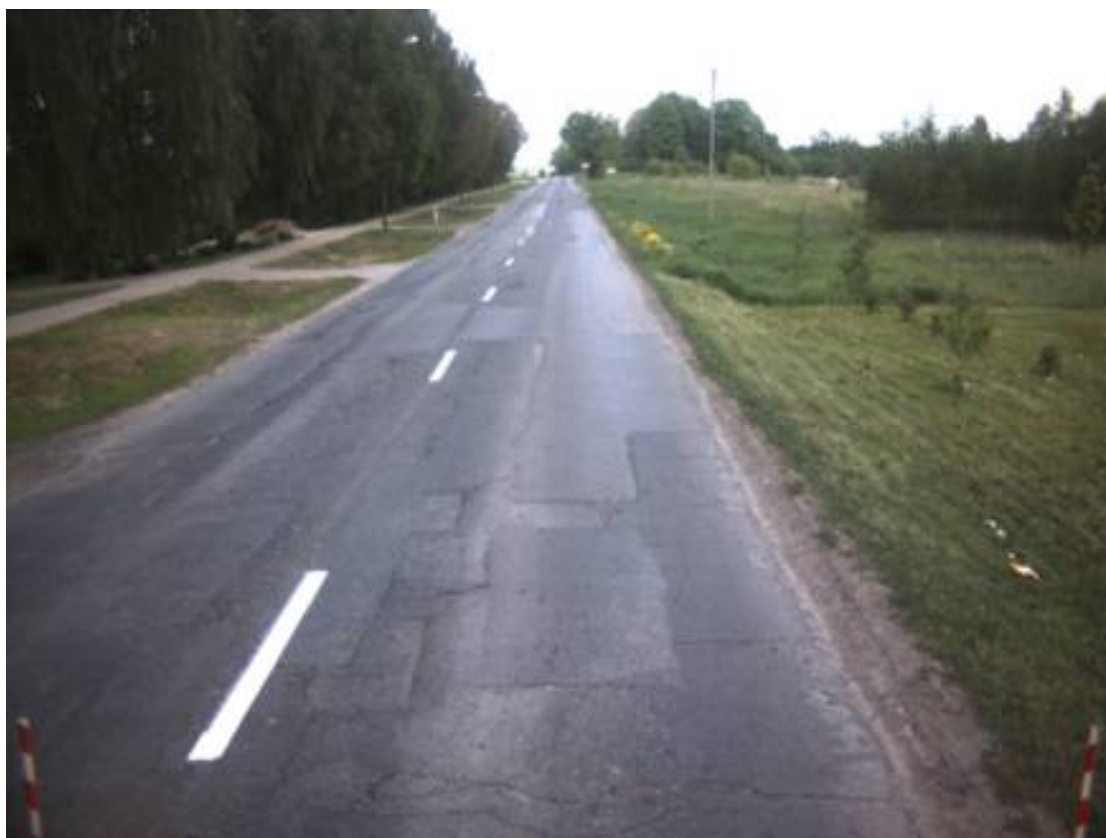
2.12 pav. Bačiūnų gatvė (K1 kairės pusės pirma eismo juosta) 410 m

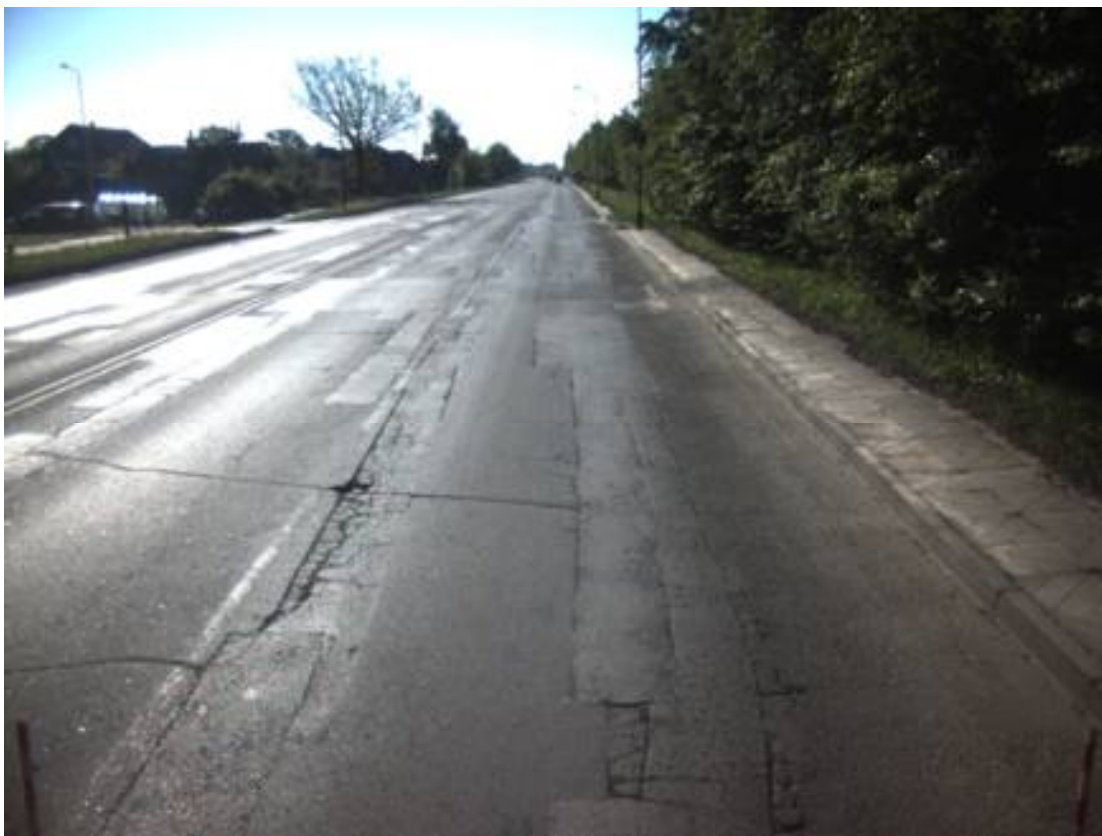
2.13 pav. Dubijos gatvė (D1 dešinės pusės pirma eismo juosta) 1810 m

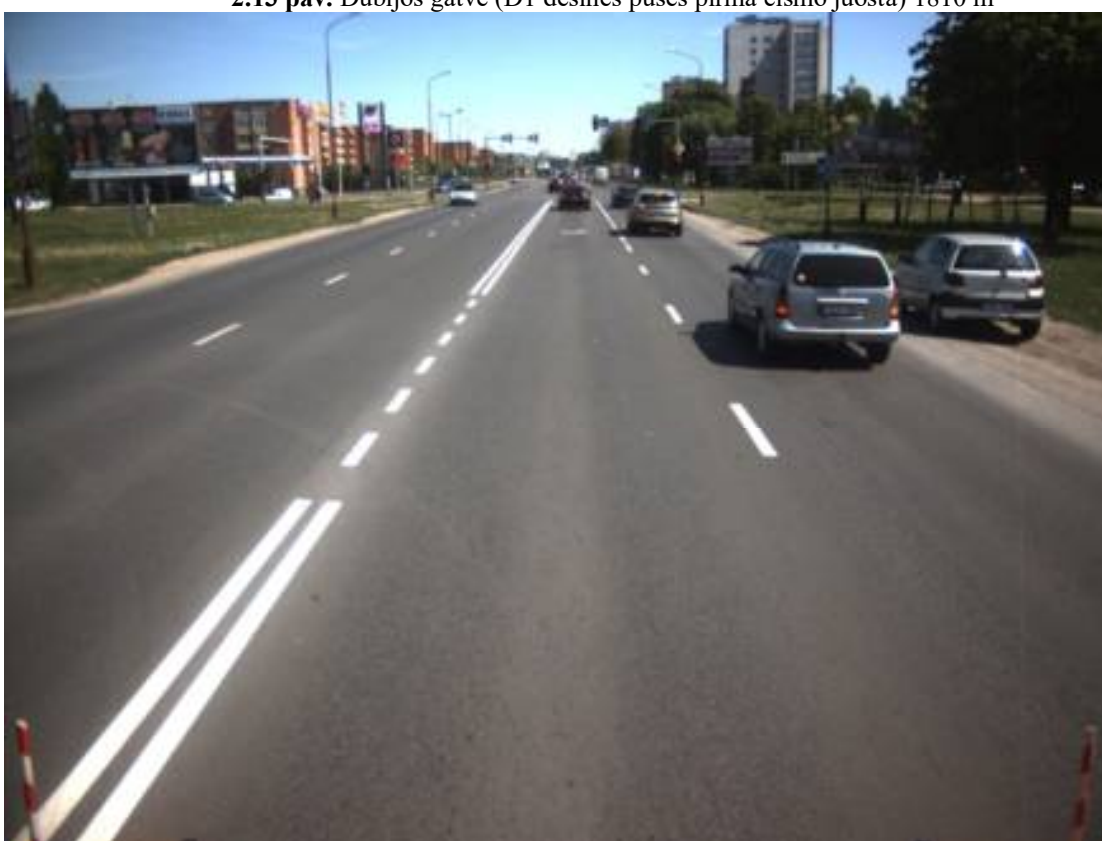
2.14 pav. Tilžės gatvės (D2 dešinės pusės antra eismo juosta) 960 m

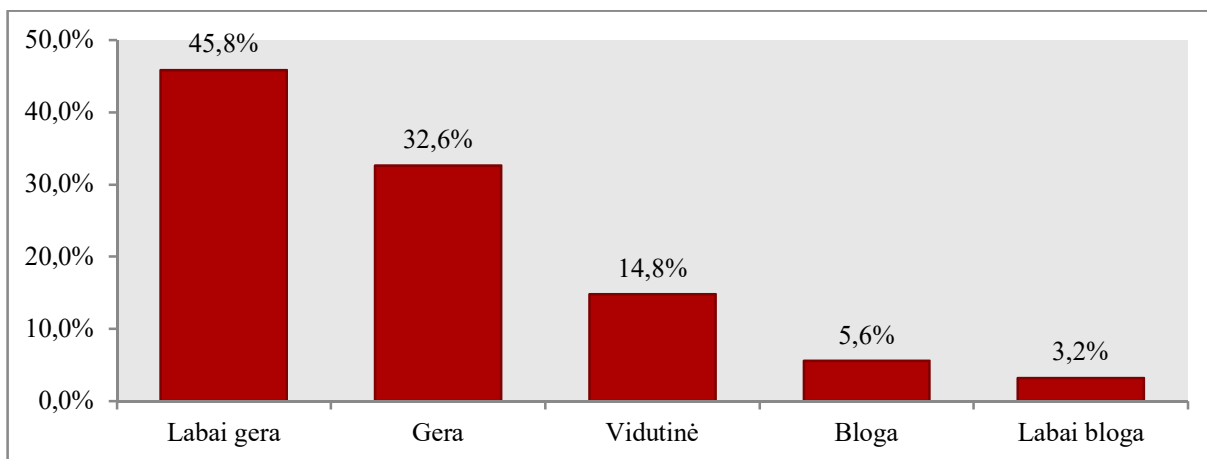
- Šiaulių miesto gatvių tinklo vidutinis laikomosios gebos būklės indeksas – 1,45, kuris nurodo gerą tinklo būklę pagal dangos konstrukcijos laikomąją gebą. Nustatyta, kad labai maža ir mažai dangos konstrukcijos laikomoji geba yra atitinkamai 3,2 % (5,18 km) ir 5,6 % (9 km) ištirtų gatvių (žr. 2.20 pav.). Pažymėtina, kad itin maža dangos konstrukcijos laikomoji geba fiksuota (išvardinta prioriteto tvarka): Sembos (305.2), Poilsio (256), Užmiesčio (377), K. Venčlauskio g. (134) ir Žaliūkų (437.2) gatvėse.

2.20 pav. Laikomosios gebos būklės indekso (BI_S) procentinis pasiskirstymas tirtame Šiaulių miesto gatvių tinkle

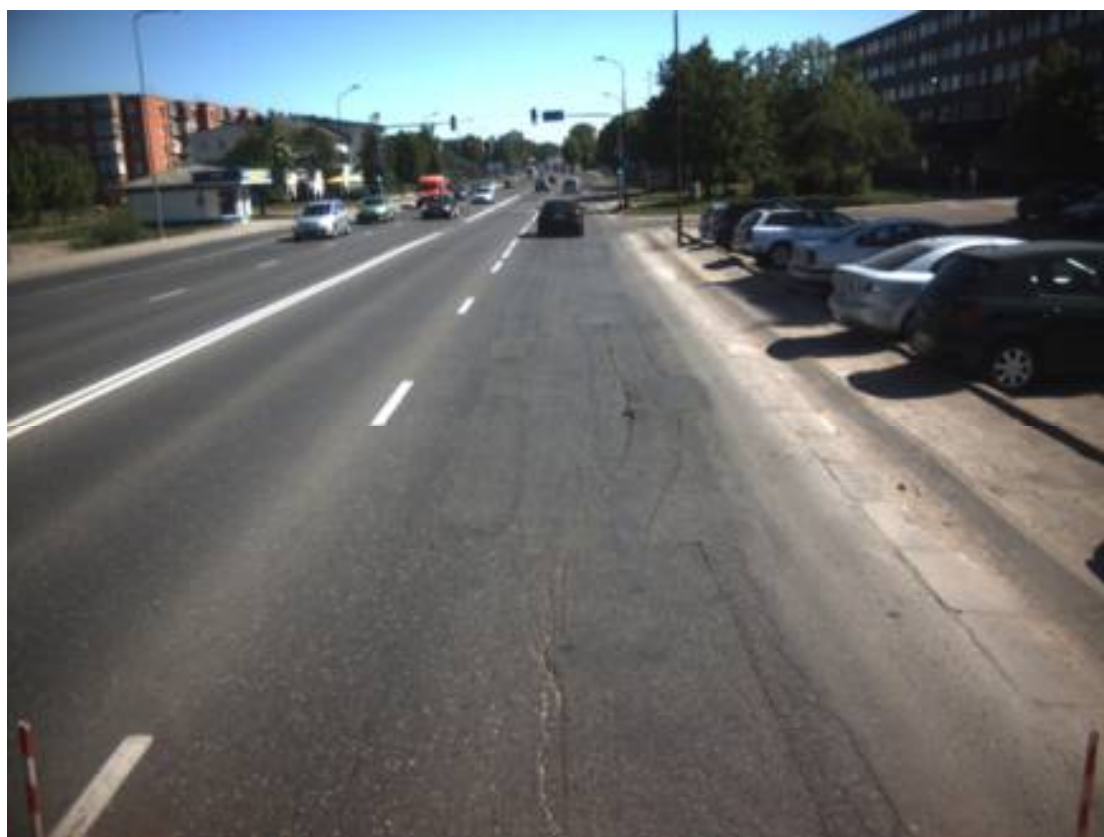
2.23 pav. Labai bloga dangos būklė pagal suminį dangos būklės indeksą (4,39 - Tilžės g. (258.2) B2, kryptis 1, ruožas nuo 710 m iki 820 m)

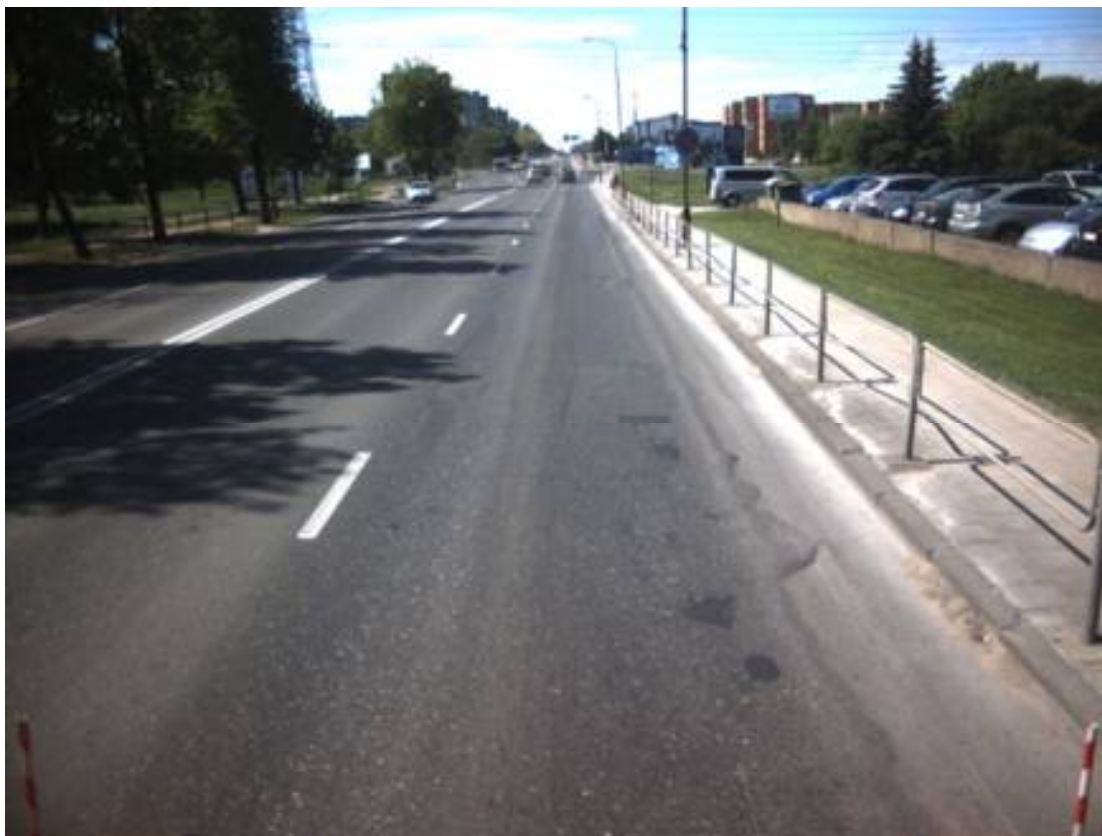
2.24 pav. Bloga dangos būklė pagal suminį dangos būklės indeksą (3,98 - Tilžės g. (258.2) B2, kryptis 2, ruožas nuo 1070 m iki 1460 m)

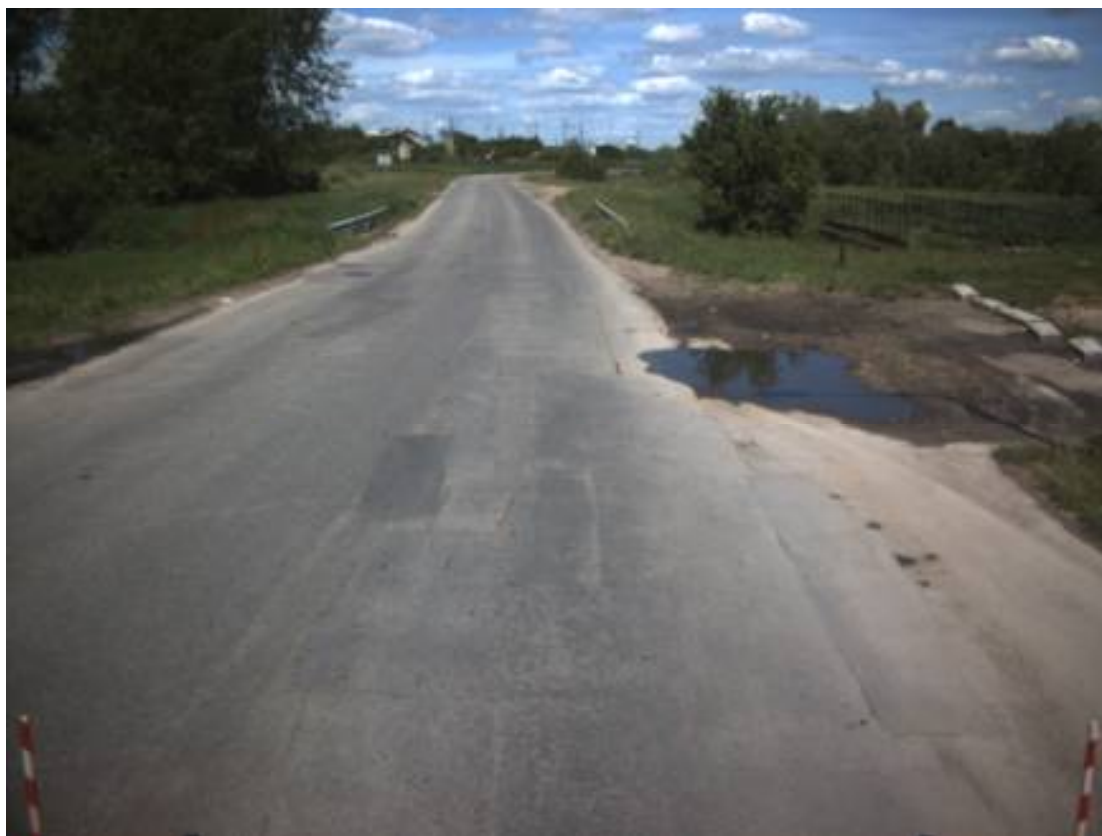
2.25 pav. Bloga dangos būklė pagal suminį dangos būklės indeksą (3,32 – J. Basanavičiaus g. (113.2) C1, kryptis 1 ir 2, ruožas nuo 2630 m iki 2740 m)

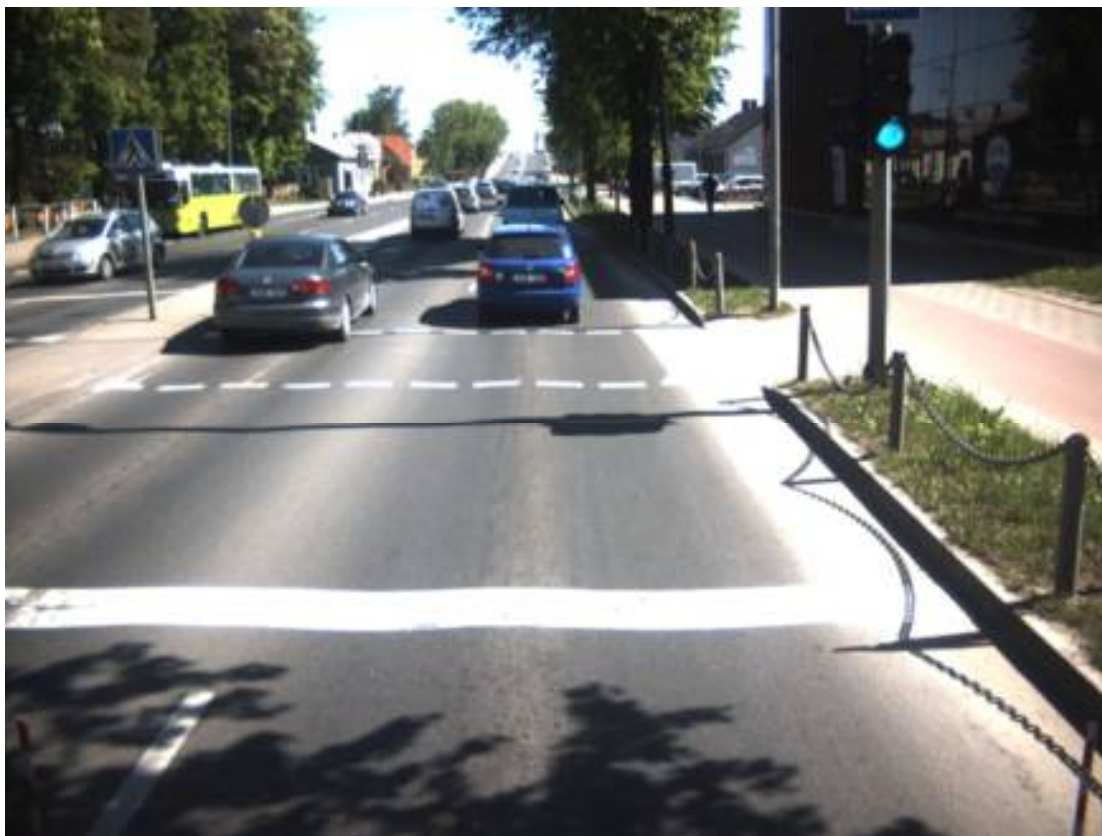
2.26 pav. Vidutinė dangos būklė pagal suminį dangos būklės indeksą (2,94 - Tilžės g. (258.3) C1, kryptis 1, ruožas nuo 480 m iki 590 m)

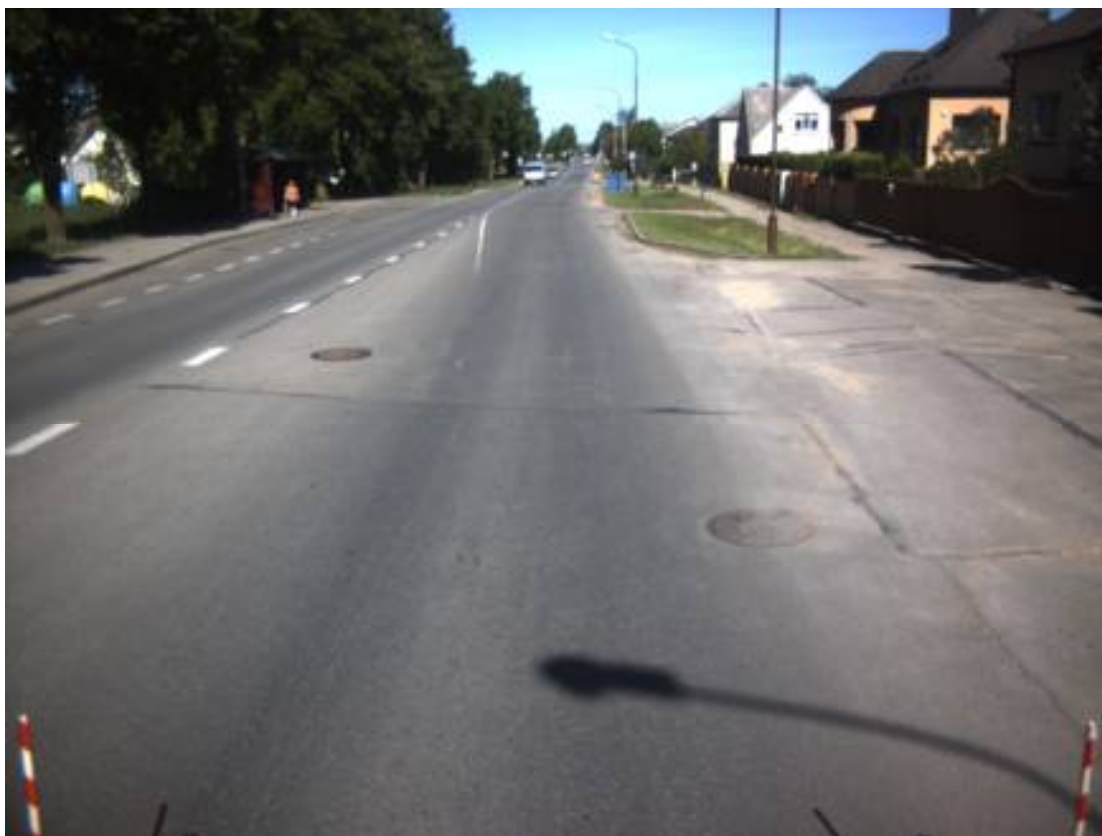
2.27 pav. Vidutinė dangos būklė pagal suminį dangos būklės indeksą (2,90 - Birutės g. (43.2) C2, kryptis 1 ir 2, ruožas nuo 1000 m iki 1120 m)

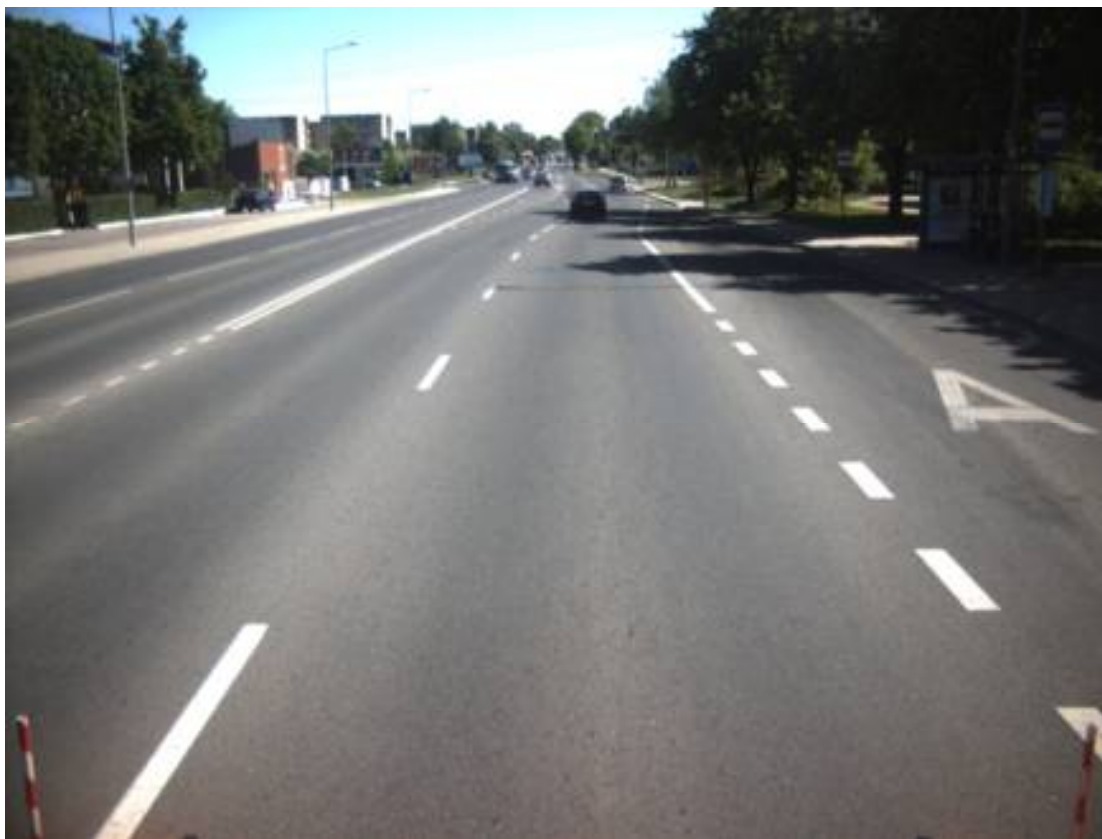
2.28 pav. Gera dangos būklė pagal suminį dangos būklės indeksą (1,62 - Tilžės g. (358.2) B2, kryptis 1, ruožas nuo 820 m iki 910 m)

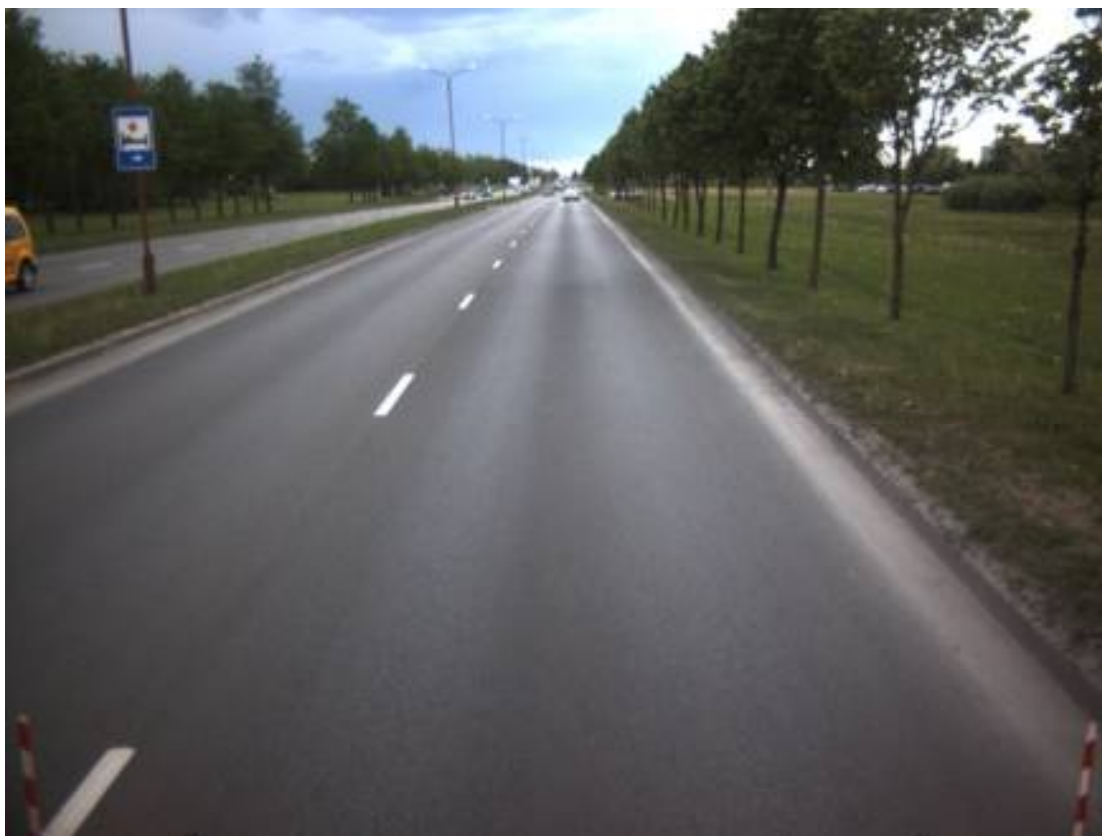
2.29 pav. Labai gera dangos būklė pagal suminį dangos būklės indeksą (0,90 - Architektų g. (19) B2, kryptis 1, ruožas nuo 0 m iki 160 m)
