ŽELDYNŲ IR ŽELDINIŲ BŪKLĖS EKSPERTIZĖ

2024 05 30

Objektas:

44 medžiai, augantys Stoties g., Šiauliuose.

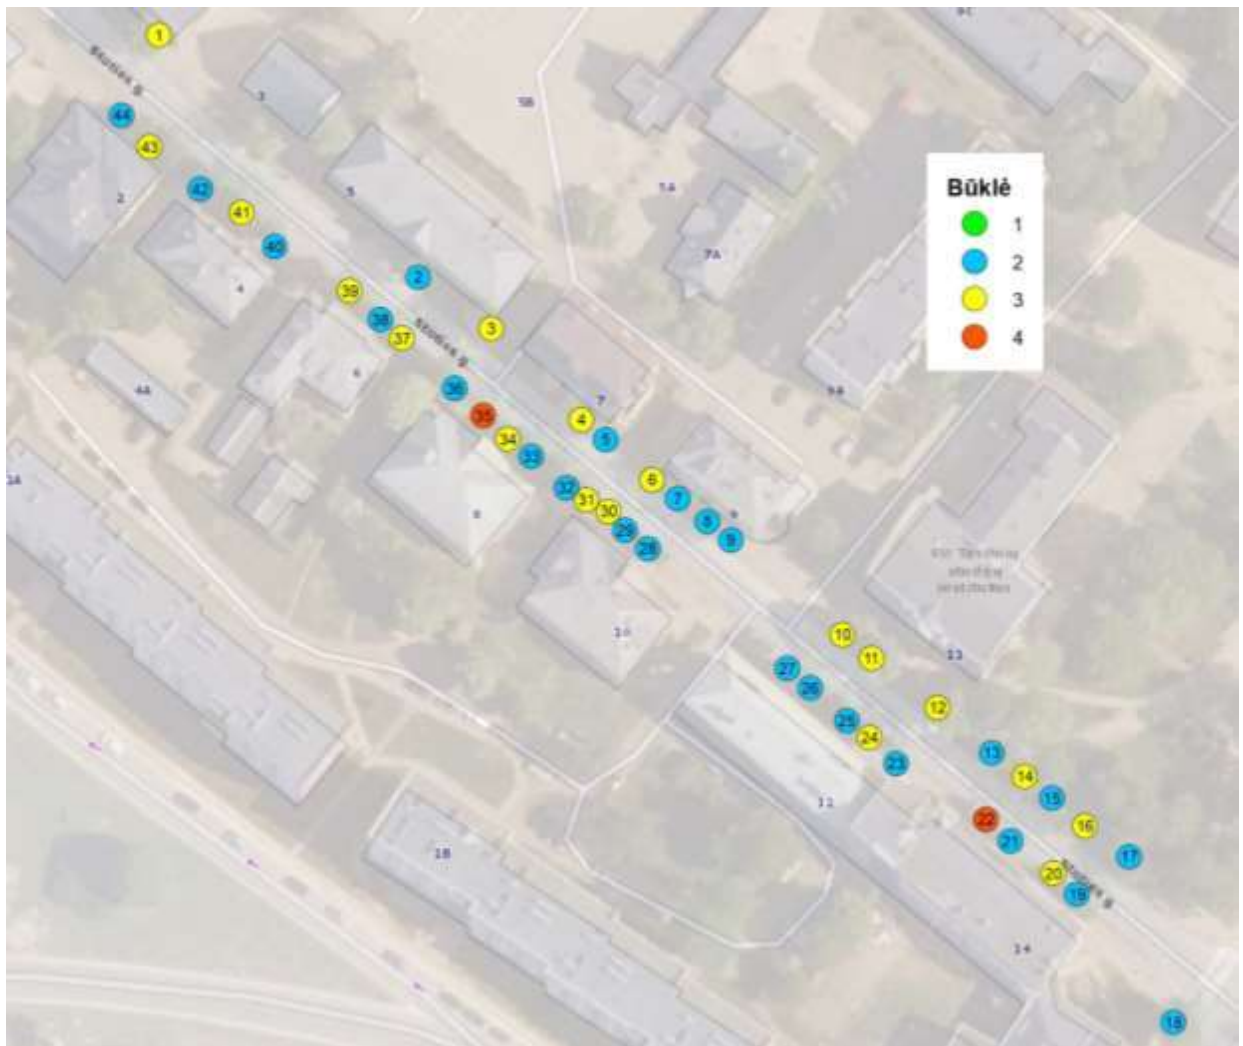
Želdinių išsidėstymas pagal būklę:

Stoties gatvėje nustatyta 24 patenkinamos, 18 nepatenkinamos ir 2 blogos būklės medžiai
