**ŠIAULIŲ Miesto juodųjų dėmių žemėlapio atnaujinimo
ir juodųjų dėmių tyrimo paslaugos**

2022 metai

2. 2022 METŪ JUODŲJŲ DĒMIŲ ŠIAULIŲ MIESTE NUSTATYMAS

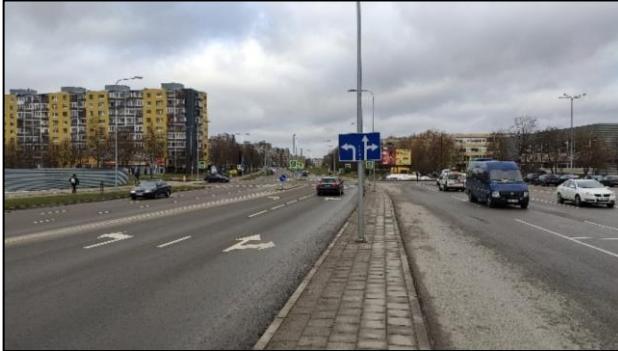
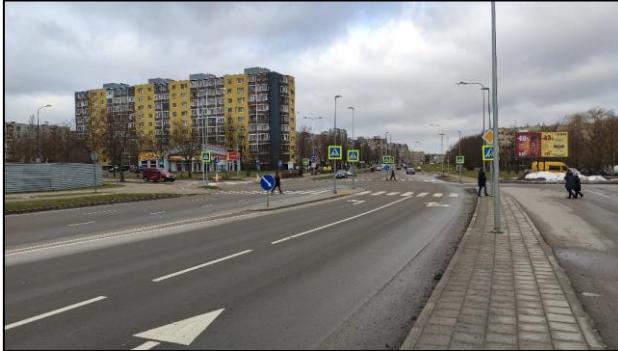
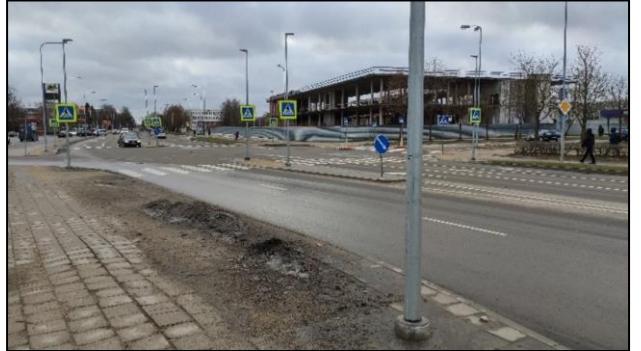
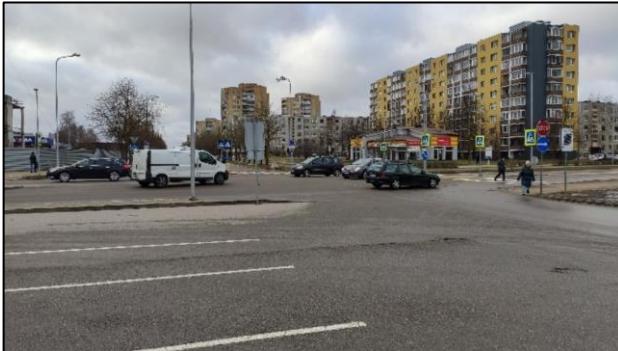
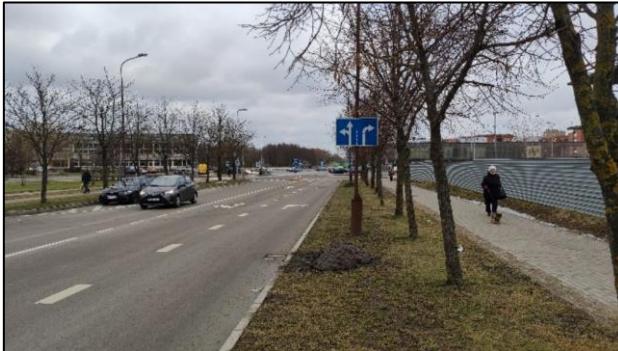
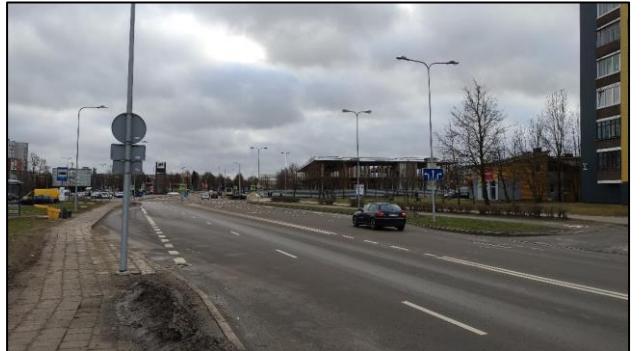
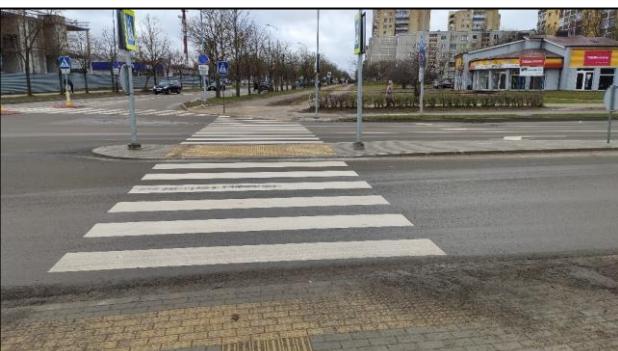
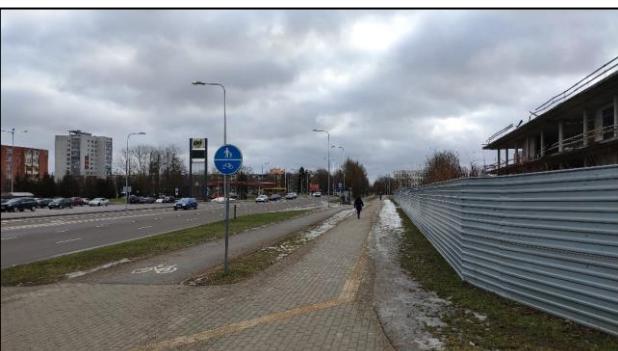
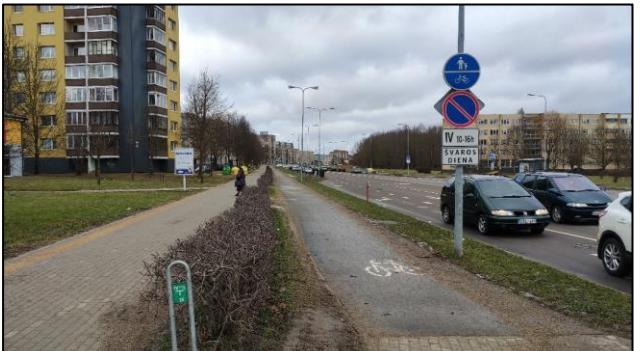
Vaizdinė medžiaga

Nr. 1. Juodoji dėmė Gardino g. ir Aido g. sankryžoje. Sankryžos koordinatės (LKS): X – 454456; Y – 6197945

Eil. Nr.	Eismo saugumo priemonė	Igyvendinimo kaina, tūkst. € (be PVM, su rezervu)	N/S
1	Dviračių pervažų įrengimas sankryžoje ir sujungimas su esamais takais ir šaligatviais. Vertikaliųjų kelio ženklių įrengimas nurodant atskirtas dviračių tako ir pėsčiųjų tako vietas.	15	1,28
2	Šviesoforinio valdymo sankryžoje įrengimas. Dviračių pervažų įrengimas sankryžoje ir sujungimas su esamais takais ir šaligatviais. Vertikaliųjų kelio ženklių įrengimas nurodant atskirtas dviračių tako ir pėsčiųjų tako vietas.	85	2,26

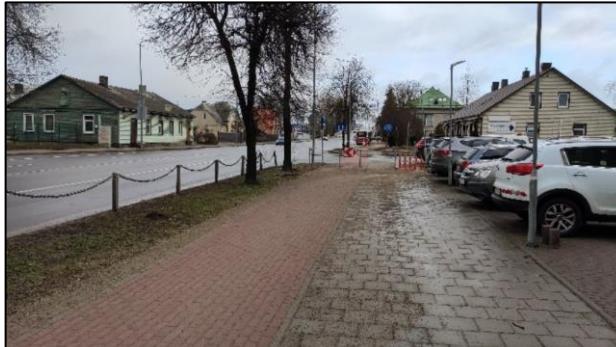
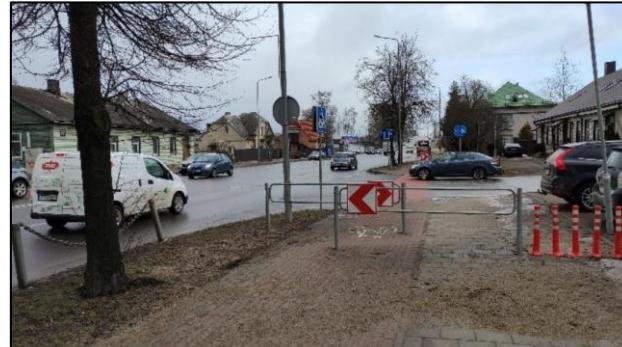
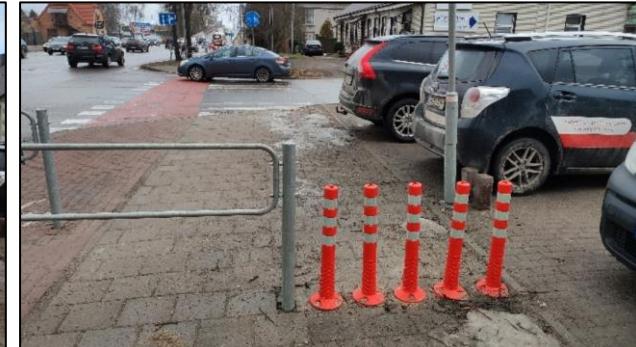
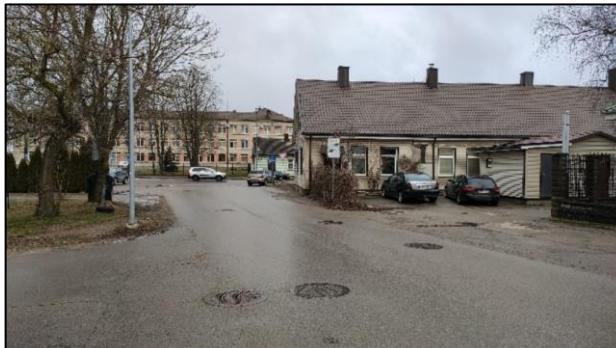
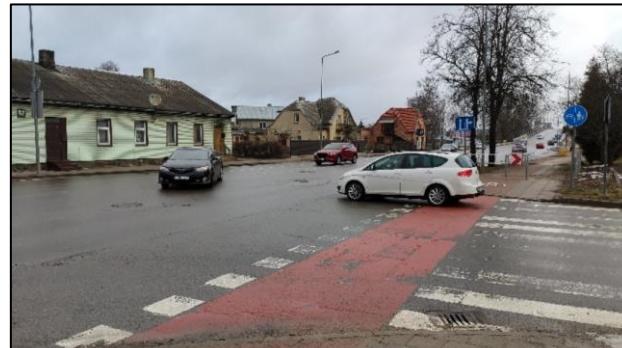
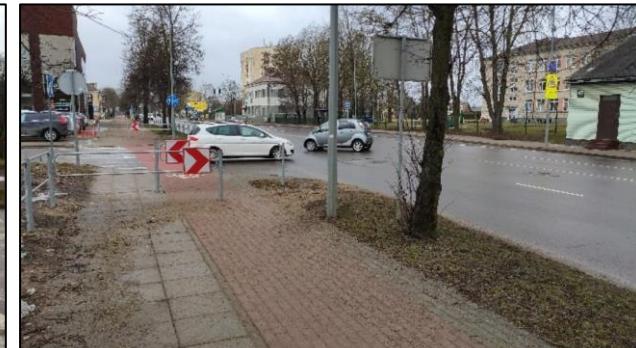
Vaizdinė medžiaga

Nr. 2. Juodoji dėmė Tilžės g. ir K. Donelaičio g. sankryžoje. Sankryžos koordinatės (LKS): X – 456227; Y – 6199058

Eil. Nr.	Eismo saugumo priemonė	Įgyvendinimo kaina, tūkst. € (be PVM, su rezervu)	N/S
1	Siaurinti K. Donelaičio g. atšaką sankryžoje iš kraštų, platinant šaligatvius. Dviračių pervažą (su raudona antislydimine pašiurkštinta danga) ir pėsčiųjų perėją projektuoti pritrauktus šalia Tilžės g. Šalinti matomumą ribojančius medžius. Demontuoti esamus iškreivinimus pėsčiųjų ir dviračių take.	21,5	1,56

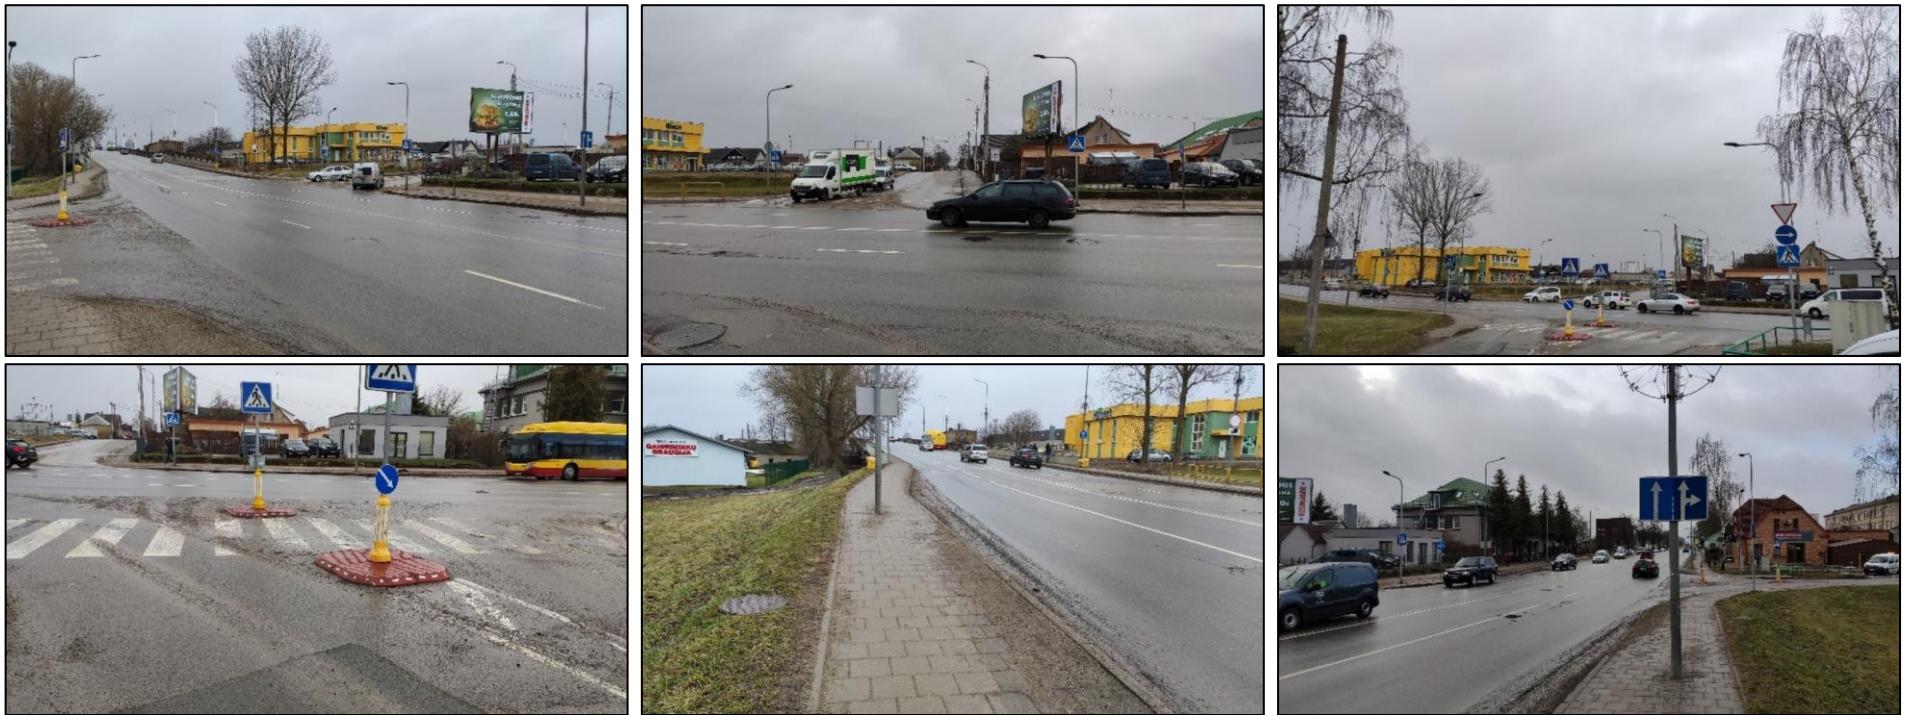
Vaizdinė medžiaga

Nr. 3. Juodoji dėmė Tilžės g. ir Ragainės g. sankryžoje. Sankryžos koordinatės (LKS): X – 456329; Y – 6199138

Eil. Nr.	Eismo saugumo priemonė	Igyvendinimo kaina, tūkst. € (be PVM, su rezervu)	N/S
1	Ragainės g. atšakoje įrengti iškilią lašo formos saugos salelę. Prie š Stop liniją įrengti apskritiminės formos greičio mažinimo kalnelį. Dviračių pervažą įrengti su raudonos spalvos antislydimine pašiurkštinta danga. Demontuoti esamus atitvarus, ribojančius dviračių taką. Atnaujinti kelio horizontalųjį ženklinimą.	18	1,11

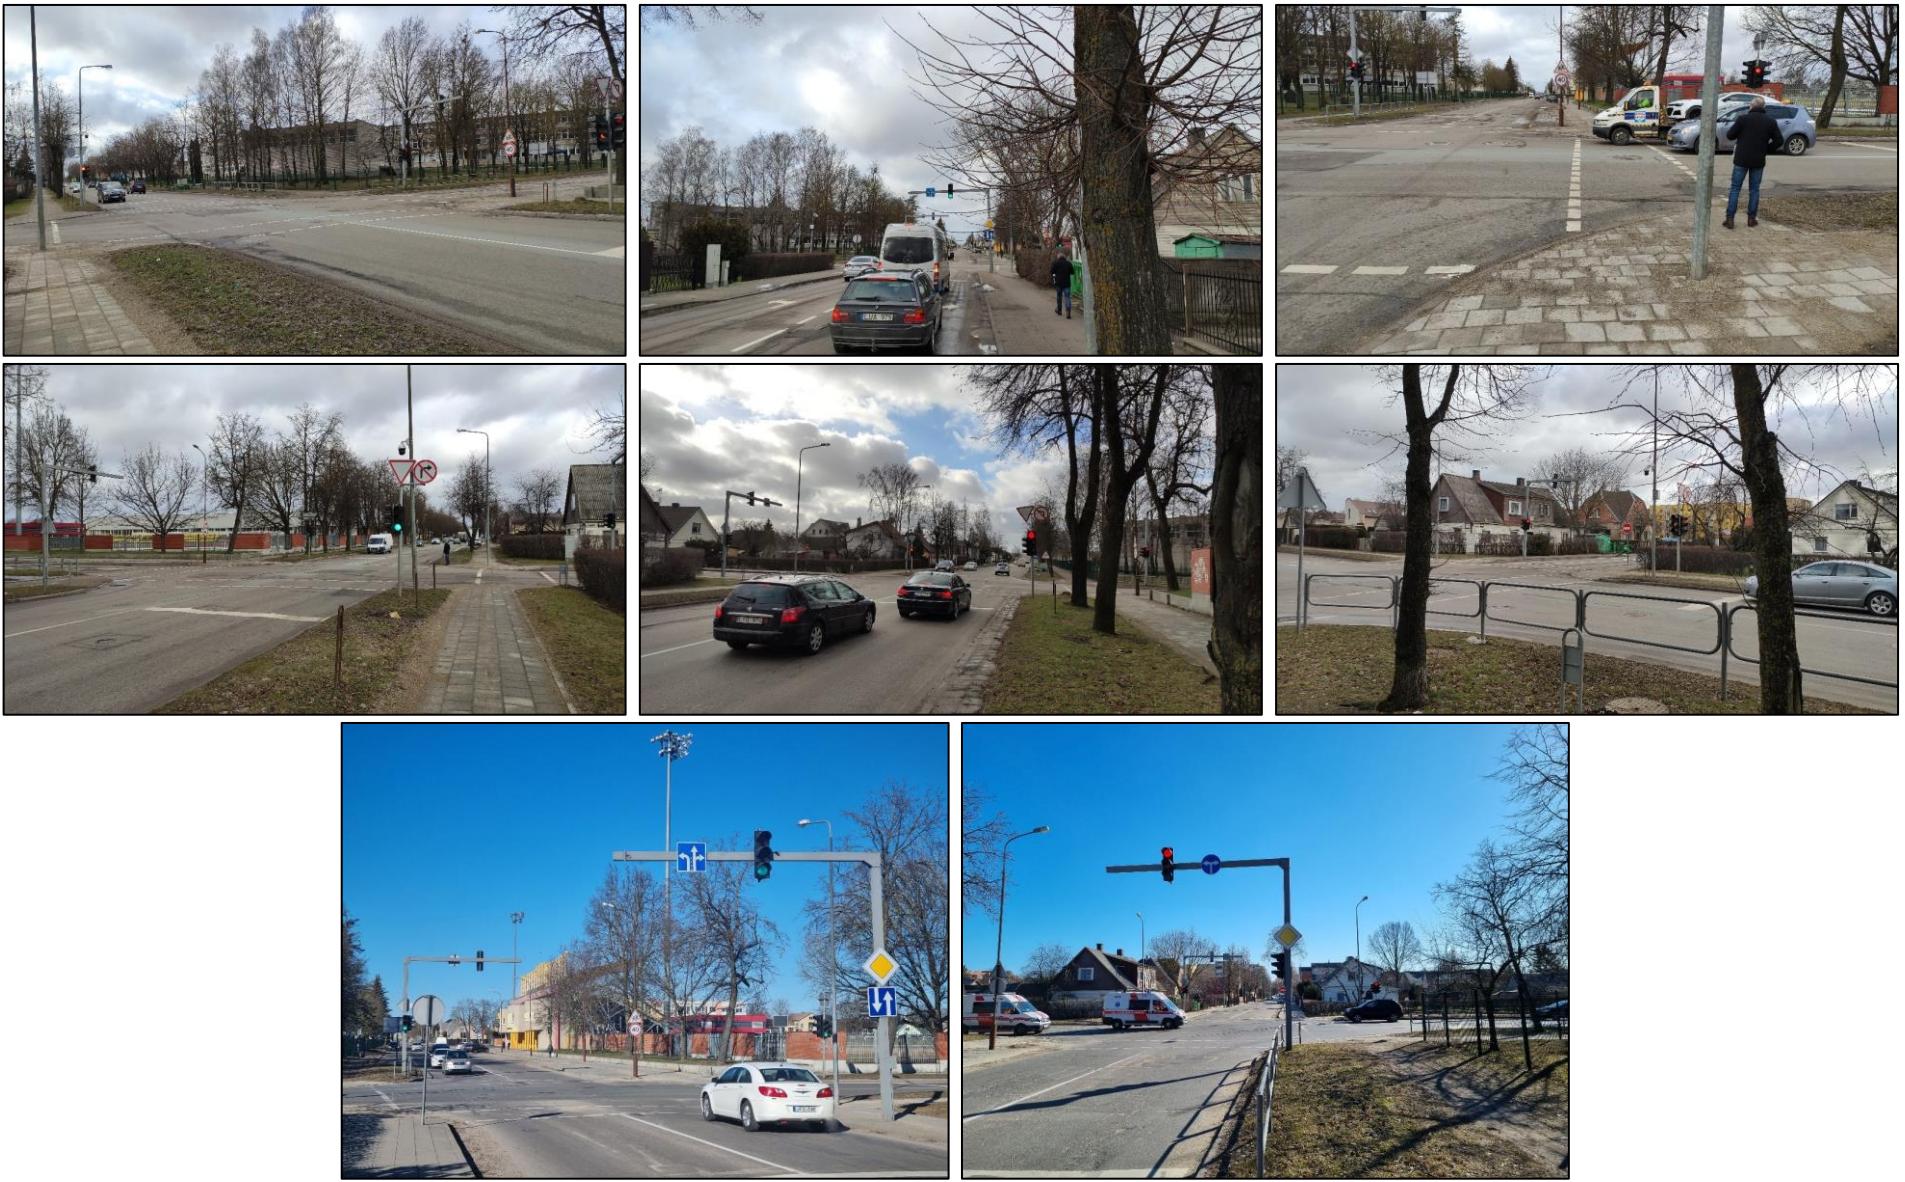
Vaizdinė medžiaga

- Kelio dangos, ženklinimo ir ženklų būklė patenkinama;
- Prie sankryžos yra šviesoforais reguliuojamos pėsčiųjų perėjos;
- Sankryža yra keturšalė, reguliuojama šviesoforu;
- Gatvių atkarpose iki sankryžos eismas organizuojamas dvikryptis, po vieną platią eismo juostą. Iki sankryžos, Vytauto g. eismas vienkryptis, judant nuo miesto centro link S. Daukanto g.;
- Pėstieji ir dviratininkai juda šaligatviais.

- Juodoji dėmė susidarė dėl susidūrimų, įvažiuojant į sankryžą degant raudonam (draudžiamam) šviesoforo signalui.
- Vairuotojai prie šviesoforo sustoja greta vieni kitų plačiose juostose.
- Vytauto g. atšakose įrengta tik po vieną šviesoforą ant gembės.

Alternatyva Nr. 1: koreguoti sankryžos eismo tvarką: įrengti kairio posūkio juostą, važiuojamosios dalies siaurinimus salelėmis ir šaligatviu (Vytauto g. vienkrypčio eismo pusėje). Principinė pertvarkymo schema:

Alternatyva Nr. 2: kartu su pirmo pasiūlymo sprendiniais įrengti trūkstamus šviesoforus dešinėje sankryžos pusėje Vytauto g. šakose, taip pat kryptinių perėjų apšvietimą.

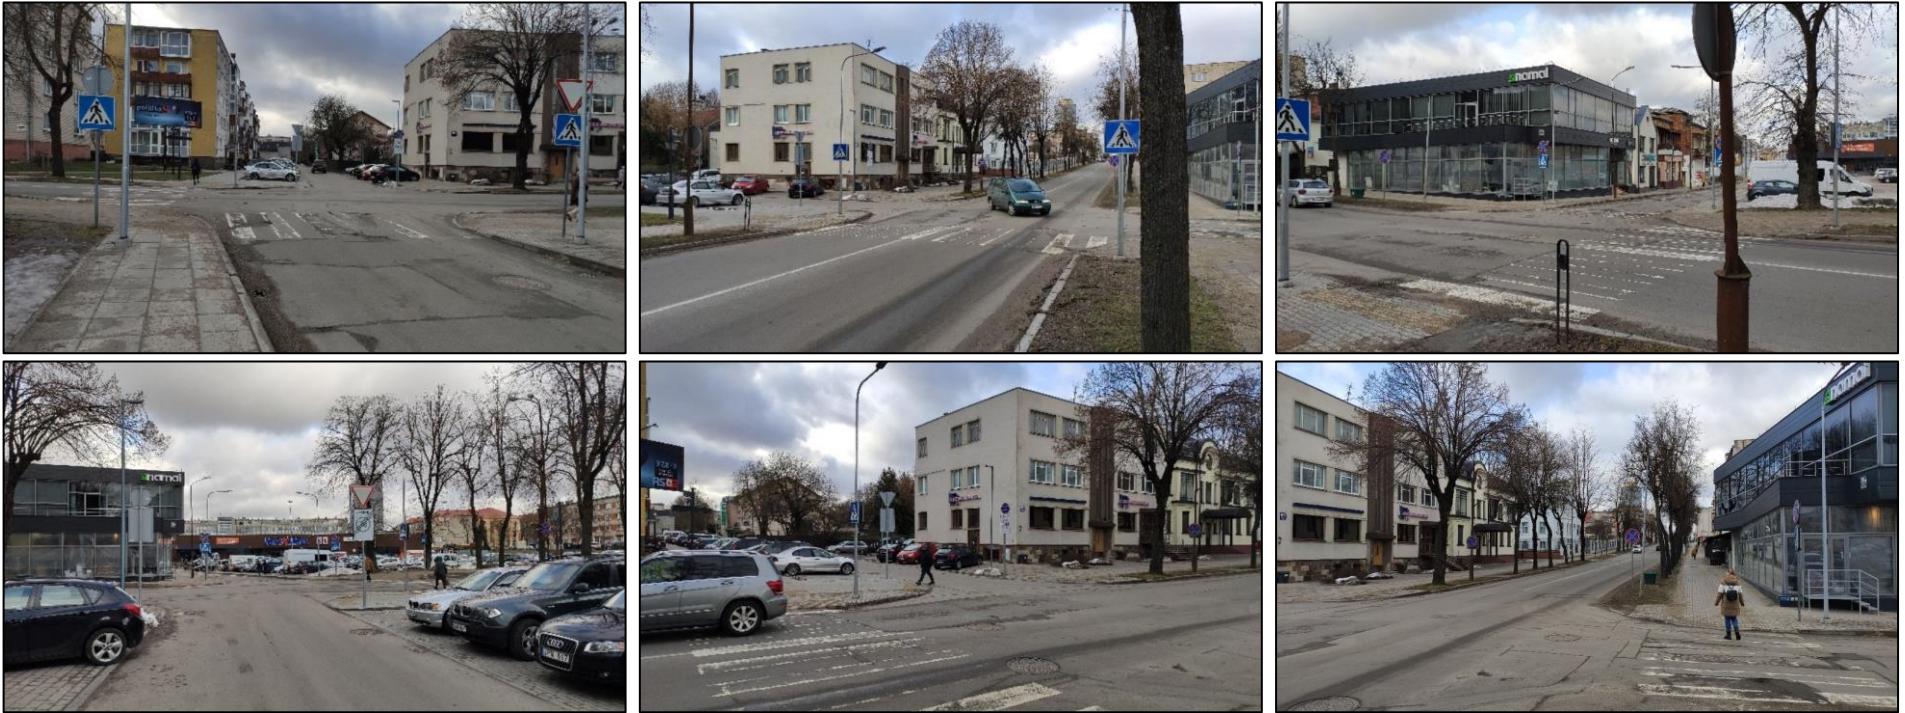
Vaizdinė medžiaga

- Kelio dangos, ženklų ir ženklinimo būklė prasta, ženklinimas nusidėvėjęs;
- Sankryža yra keturšalė, reguliuojama eismo pirmumo ženklais, šalutinės gatvės veda į uždarus daugiaaukščių gyvenamujų namų ar komercinių pastatų kiemus, nėra pravažiavimo į kitas gatves;
- Eismas sankryžoje visose šakose dvikryptis, po vieną eismo juostą;
- Pėstieji ir dviratininkai juda šaligatviais.

Eismo įvykiai sankryžoje neturi bendros tendencijos, yra atsitiktiniai. Nusidėvėjės kelio ženklinimas gali mažinti pėsčiųjų perėjos pastebimumą ir atpažįstamumą.

Alternatyva Nr. 1: kelio horizontaliojo ženklinimo atnaujinimas sankryžoje.

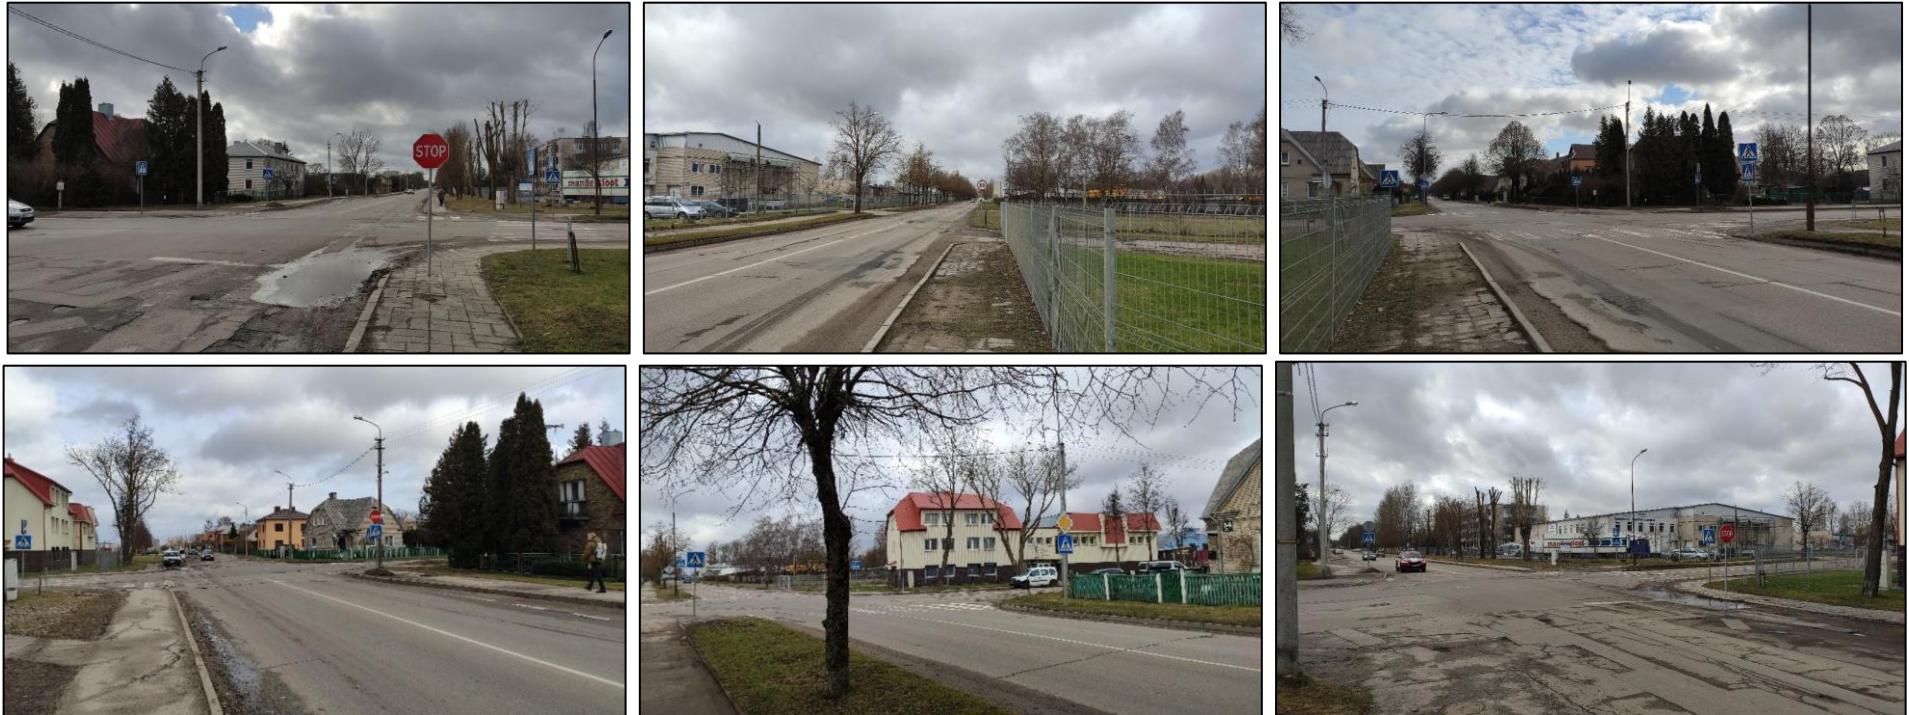
Vaizdinė medžiaga

- Kelio dangos, ženklinimo ir ženklių būklė bloga;
- Sankryža keturšalė, reguliuojama eismo pirmumo ženklais;
- Sankryžoje yra trys nereguliuojamos pėsčiųjų perėjos;
- Pėstieji ir dviratininkai juda šalia esančiais takais ir šaligatviais, važiuojamosios dalies kraštu.

- Labai plati važiuojamoji dalis sankryžoje, pirmumo ženklai yra gana toli nuo judėjimo trajektorijos.
- Vairuojantys yra linkę viršyti leistiną važiavimo greitį.
- Žemaitės g. susikirtimuose su kitomis gatvėmis iki pat šios sankryžos yra pagrindinė, tačiau šioje sankryžoje tampa šalutine. Perspektyvinis matomumas į tolį nuo šios sankryžos vairuotojams gali sukurti įspūdį, kad Žemaitės g. yra pagrindinė.

Alternatyva Nr. 1: keisti eismo pirmumą sankryžoje: Žemaitės g. pagrindinė, Vaidoto g. šalutinė. (tikėtina, kad ateityje bus suremontuota Žemaitės g. dalis nuo sankryžos su Vaidoto g. iki sankryžos su rekonstruota Pakruojo g.), Vaidoto g. įrengti kelio ženklus Nr. 204 „Stop“ ir horizontalųjį kelio ženklinimą Nr. 1.11 „Stop“ linija. Įrengti saugos saleles. Pėsčiųjų perėjas perkelti prie saugos salelių. Principinė įrengimo schema:

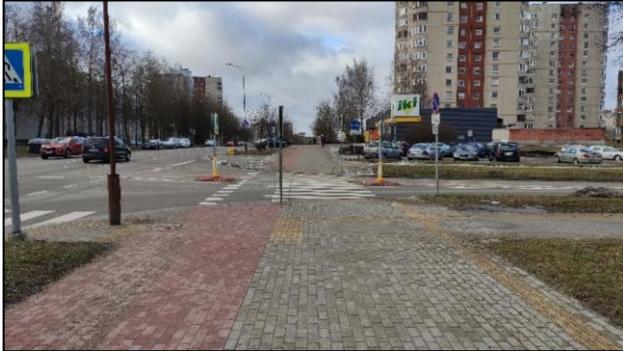
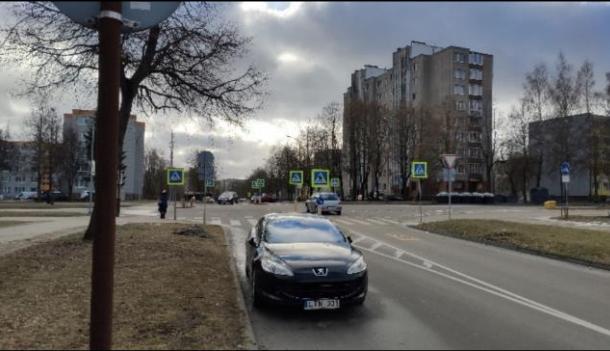
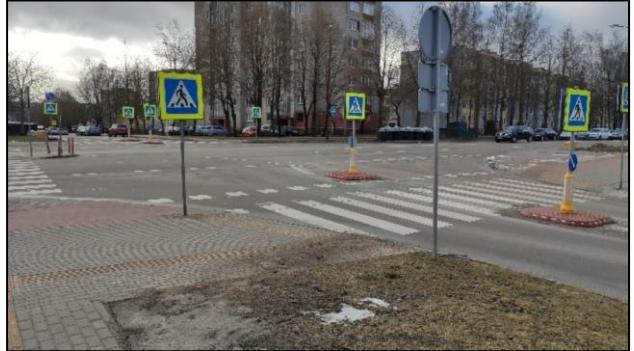
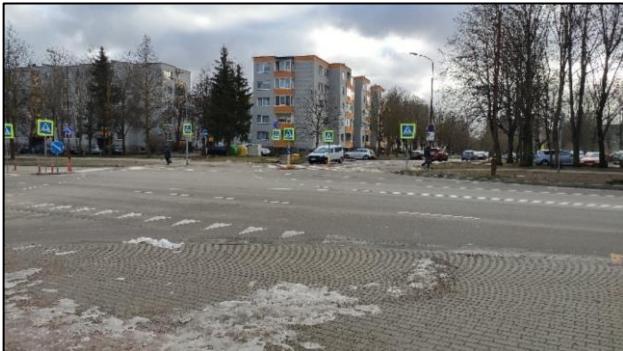
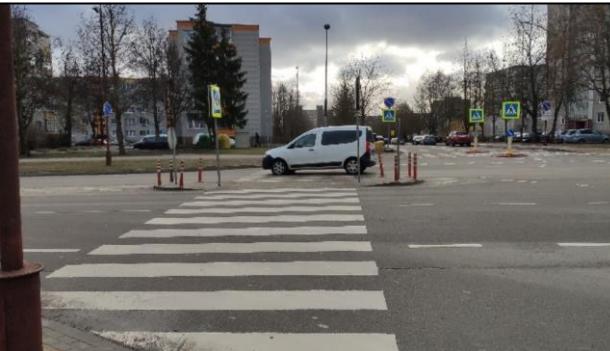
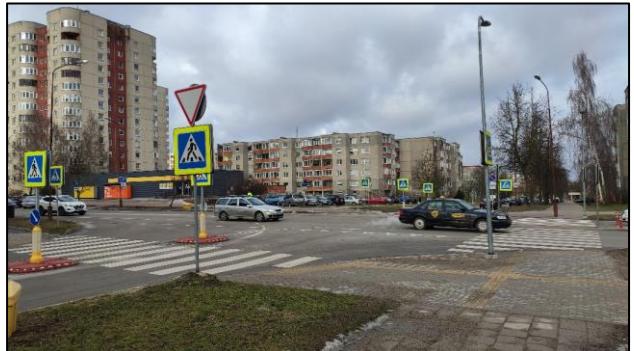
Vaizdinė medžiaga

- Kelio dangos, ženklų ir ženklinimo būklė gera;
- Ruože eismas dvikryptis, organizuojamas po 1 eismo juostą abejomis kryptimis;
- Ruože yra įrengtos automobilių stovėjimo juostos;
- Ruože yra eismo pirmumo ženklais reguliuojama keturšalė sankryža, keturios pėsčiųjų perėjos sankryžoje;
- Pėstieji ir dviratininkai juda šaligatviais ir dviračių takais.

Eil. Nr.	Eismo saugumo priemonė	Įgyvendinimo kaina, tūkst. € (be PVM, su rezervu)	N/S
1	Važiuojamosios dalies siaurinimas iš kraštų, įrengiant šaligatvius. Šaligatvių bortų perkėlimas, R=10,0 m spindulio suformavimas. Šaligatvių įrengimas iki naujų bortų.	15	0,57

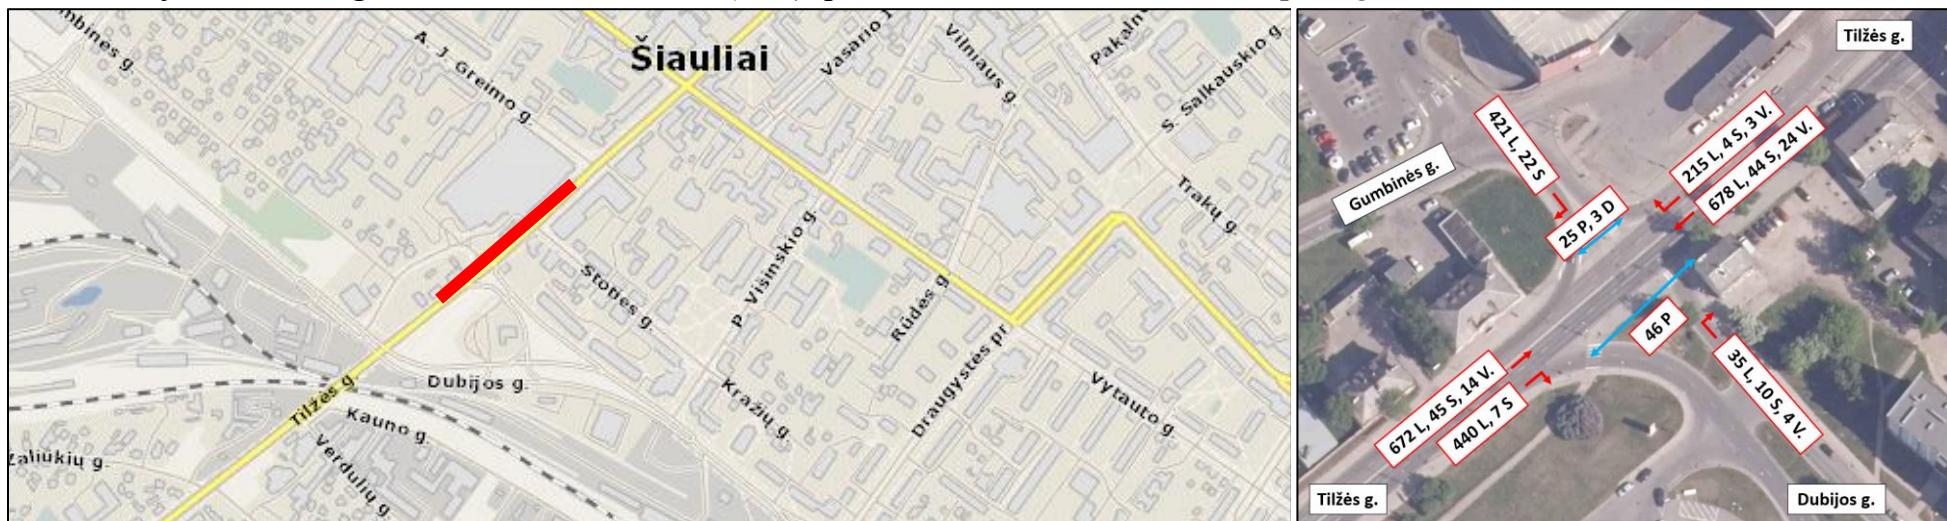
Nr. 6. Juodoji dėmė Tilžės g. ruože. Ruožo koordinatės (LKS): pradžia X – 456635; Y – 6199383; pabaiga X – 456845; Y – 6199558

- Kelio dangos, ženklų ir ženklinimo būklė patenkinama;
- Ruože eismas dvikryptis, organizuojamas po 2 eismo juostas abejomis kryptimis;
- Ruože yra 1 šviesoforu reguliuojama sankryža su Stoties g.;
- Pėstieji ir dviratininkai juda šaligatviais ir takais.

Saugaus eismo problemas ruože

- Ruože itin intensyvus pėsčiųjų ir automobilių eismas.
- Ruože jau yra įrengtos apsauginės tvorelės, skirtos pėsčiųjų eismui valdyti ir nukreipti link šviesoforu reguliuojamų pėsčiųjų perėjų.
- Ties Gumbinės g. ir Dubijos g. įsijungimais paliktos labai plačios eismo juostos įvažiuoti į pagrindinę Tilžės g. Vairuotojams palikta galimybė netvarkingai manevruoti, taip pat artėjantys prie sankritos pėstieji ir dviratininkai tampa sunkiau pastebimi.

Alternatyva Nr. 1: Siurinti Gumbinės g. ir Dubijos g. įsijungimus į Tilžės g. iki 1 eismo juostos pločio, suformuojant naujas, platesnes, saugos saleles.

Eil. Nr.	Eismo saugumo priemonė	Igyvendinimo kaina, tūkst. € (be PVM, su rezervu)	N/S
1	Naujų saugos salelių suformavimas Gumbinės g. ir Dubijos g. nuovažose.	14	1,04

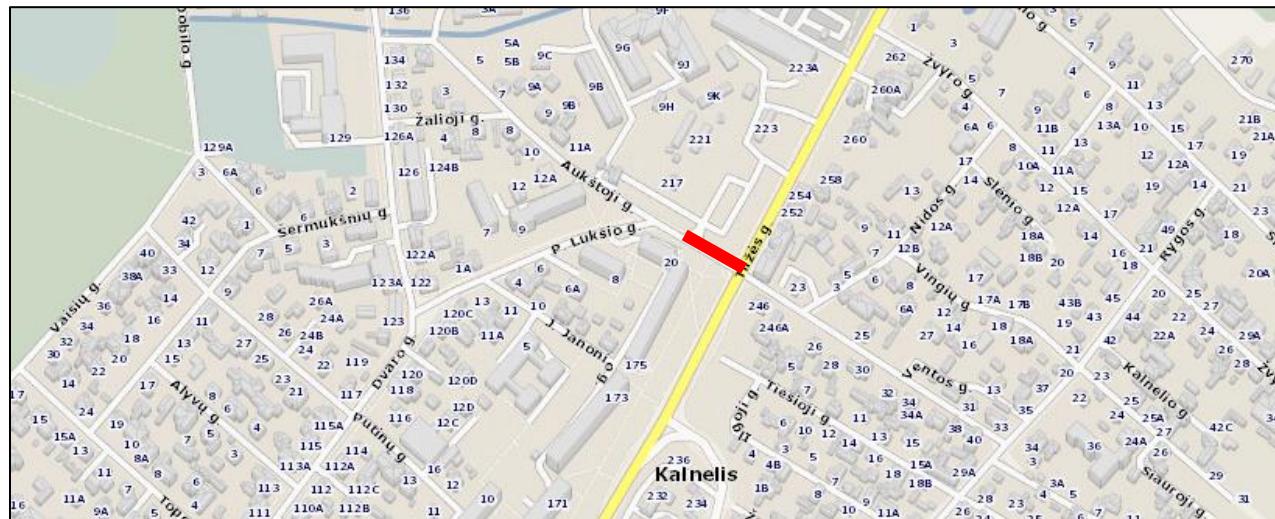
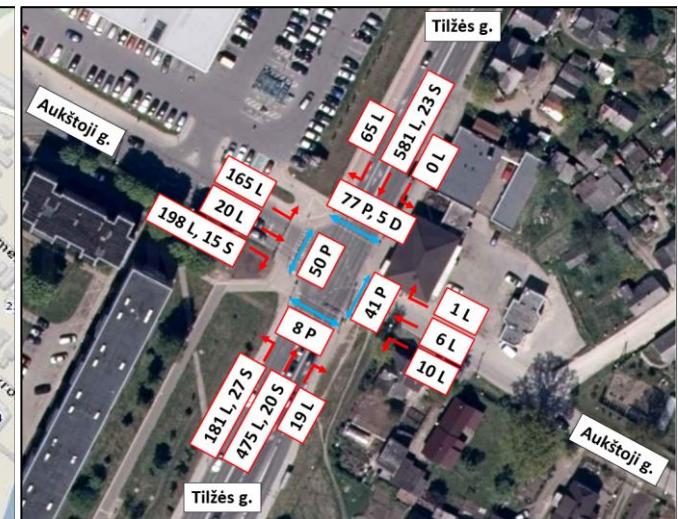
Nr. 7. Juodoji dėmė Aukštostosios g. ruože. Ruožo koordinatės (LKS): pradžia X – 457822; Y – 6200825; pabaiga X – 457887; Y – 6200793

- Kelio dangos ir ženklinimo būklė patenkinama, ženklų būklė gera;
- Ruože eismas dvikryptis, organizuojamas po 1 eismo juostą abejomis kryptimis;
- Ruože yra nuoavaža į komercines teritorijas, automobilių stovėjimo aikštelę prie prekybos centro;
- Ruože yra šviesoforu reguliuojama sankryža su Tilžės g.
- Pėstieji ir dviratininkai juda šaligatviais ir takais.

Saugaus eismo problemas ruože

- Eismo įvykiai sankryžoje vyksta ir po sankryžos rekonstrukcijos.
- Abiejose pėsčiųjų perėjose per Tilžės g. nėra įrengtas perėjų kryptinis apšvietimas.
- Žalias pėsčiųjų šviesoforo signalas užsidega 1 s anksčiau nei transporto priemonėms skirtas šviesoforo signalas. Toks pėsčiųjų signalo paankstinimas gali būti nepakankamas intensyvioje sankryžoje.

Alternatyva Nr. 1: įrengti kryptinį apšvietimą pėsčiųjų perėjose per Tilžės g.

Alternatyva Nr. 2: įrengti kryptinį apšvietimą pėsčiųjų perėjose per Tilžės g.; pėsčiųjų žalią signalą įjungti 2 s anksčiau nei transporto priemonių žalią signalą visose perėjose (dabar įjungia 1 s anksčiau).

Eil. Nr.	Eismo saugumo priemonė	Įgyvendinimo kaina, tūkst. € (be PVM, su rezervu)	N/S
1	Kryptinio apšvietimo įrengimas dviejose pėsčiųjų perėjose Tilžės g.	20	0,96
2	Kryptinio apšvietimo įrengimas dviejose pėsčiųjų perėjose Tilžės g. Šviesoforų ciklo korekcija, paankstinant pėsčiųjų signalo įjungimą iki 2 s.	22,5	1,07

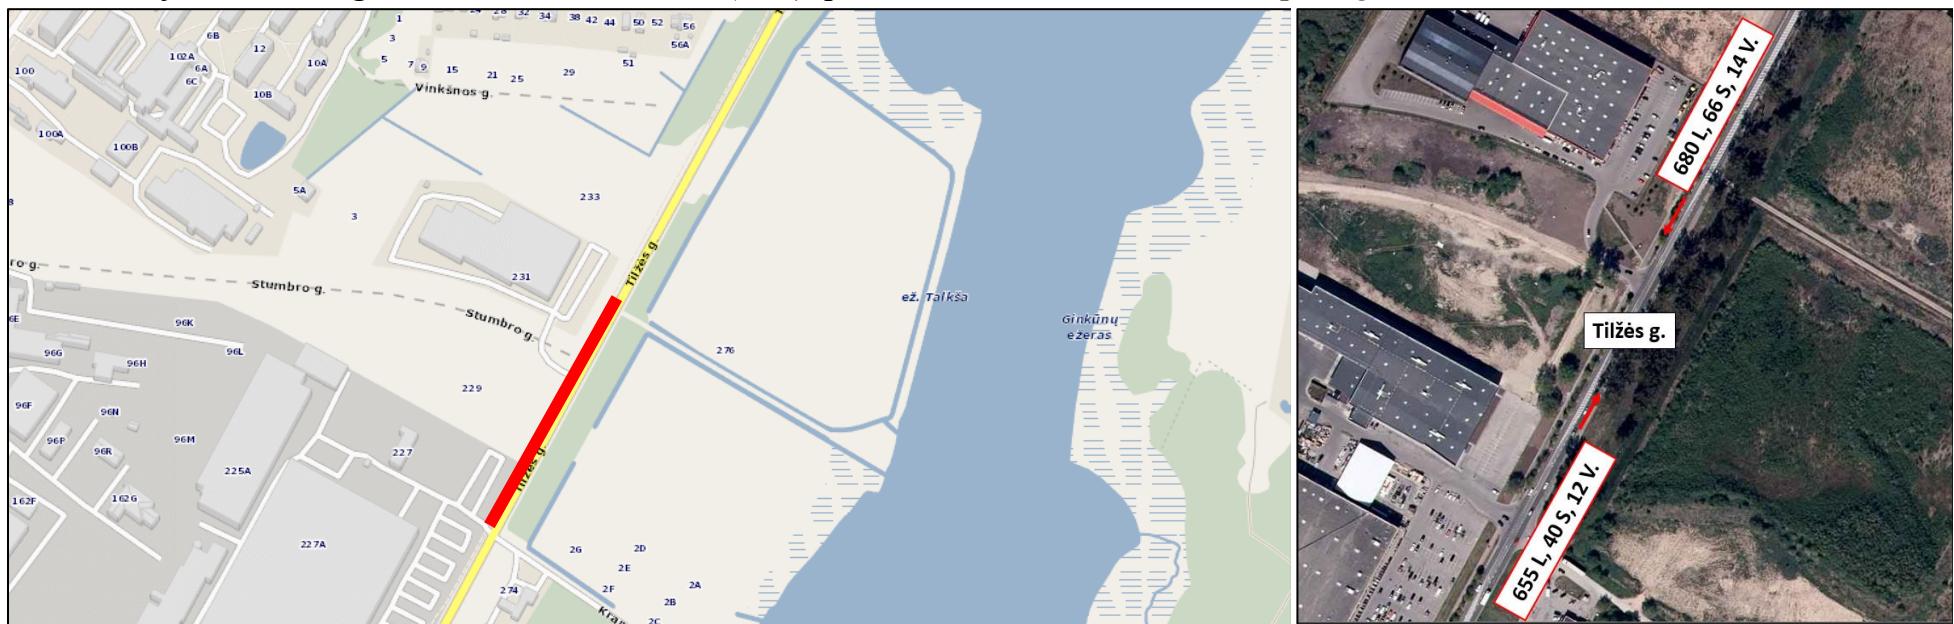
Nr. 8. Juodoji dėmė Tilžės g. ruože. Ruožo koordinatės (LKS): pradžia X – 458202; Y – 6201382; pabaiga X – 458317; Y – 6201586

- Kelio dangos, ženklų ir ženklinimo būklė gera;
- Ruože eismas dvikryptis, organizuojamas po 1 eismo juostą abejomis kryptimis;
- Ruože yra nuovažos į komercinės paskirties pastatų automobilių stovėjimo aikšteles;
- Pėstieji ir dviratininkai juda takais.

Eil. Nr.	Eismo saugumo priemonė	Įgyvendinimo kaina, tūkst. € (be PVM, su rezervu)	N/S
1	Signalinių stulpelių įrengimas skiriamajoje juostoje.	3	3,56

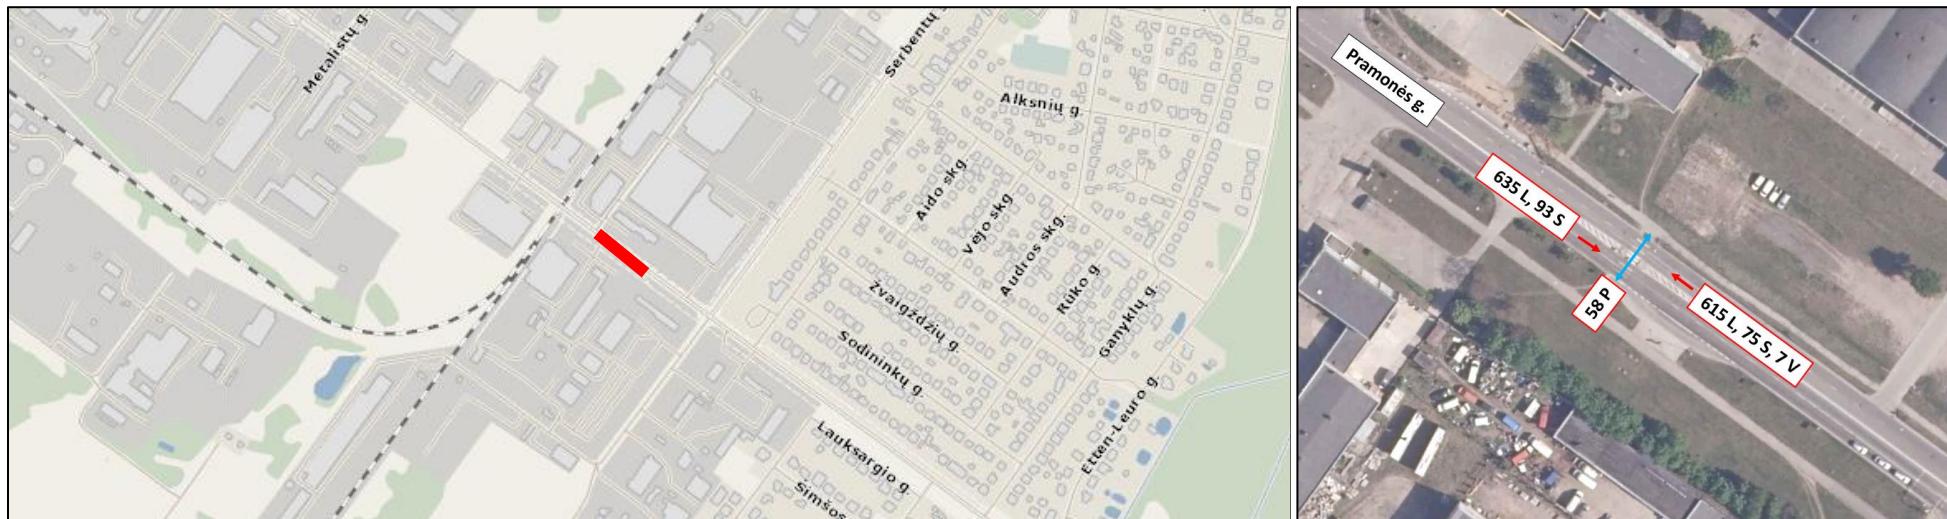
Nr. 11. Juodoji dėmė Pramonės g. ruože. Ruožo koordinatės (LKS): pradžia X – 457763; Y – 6197145; pabaiga X – 457851; Y – 6197083

Informacija apie tiriamą vietą:	Važiavimo greičiai		
<ul style="list-style-type: none"> – Ruožas yra pietrytinėje miesto dalyje; – Ruožas apstatytas komercinės paskirties pastatais, automobilių stovėjimo aikštelėmis. 	<table border="1"> <tr> <td>Leistinas greitis, km/val.</td><td>50</td></tr> </table>	Leistinas greitis, km/val.	50
Leistinas greitis, km/val.	50		
Informacija apie gatvės infrastruktūrą ir eismo organizavimą:			
<ul style="list-style-type: none"> – Kelio dangos, ženklų ir ženklinimo būklė gera; – Ruože eismas dvikryptis, organizuojamas po 2 eismo juostas abejomis kryptimis; – Ruože yra nuovažos į komercinės paskirties pastatų automobilių stovėjimo aikštėles; – Ruože yra nereguliuojama pėsčiųjų perėja; – Pėstieji ir dviratininkai juda šaligatviais, takais. 			
Informacija apie eismo dalyvių elgseną:			
<ul style="list-style-type: none"> – Transporto priemonės, sustojusios arti pėsčiųjų perėjos ar jos zonoje, blogina pėsčiųjų matomumą kitiems vairuotojams.

Saugaus eismo problemas ruože

Pėsčiųjų perėjoje tarp dviejų viešojo transporto stotelii jau yra įrengtos eismo saugumą gerinančios priemonės: kryptinis apšvietimas, saugumo salelė, pėsčiųjų perėjos ženklai ryškiaspalviame fone. Tačiau dėl tebevykstančių eismo įvykių pėsčiųjų perėjoje reikalingos papildomos eismo saugos priemonės.

Pasiūlymai

Alternatyva Nr. 1: prieš pėsčiųjų perėją įrengti pašiurkštintą antipraslydiminę dangą ir dalinius trapecinės formos kalnelius;

Alternatyva Nr. 2: pėsčiųjų perėją rekonstruoti į šviesoforinę.
