**Vilniaus g. Šiauliuose
tarp Tilžės g. ir Mickevičiaus g. fasadų spalvinių
sprendimų projektiniai pasiūlymai**

UAB „Archinova“ filialas „Er projektai“

2007

Aiškinamasis raštas

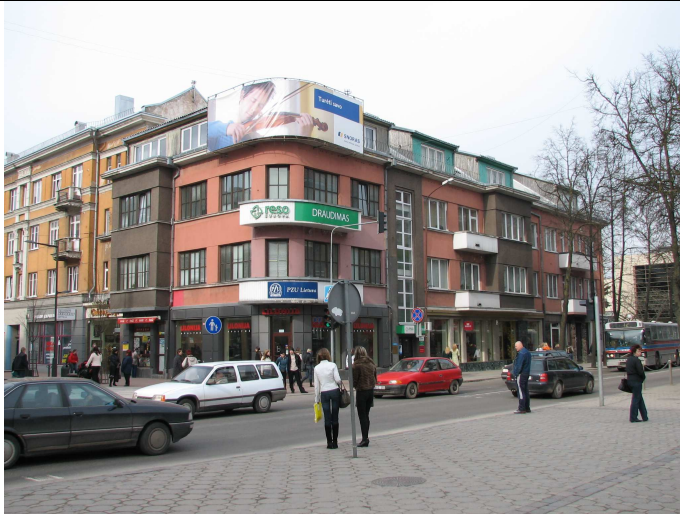
Vilniaus g. 142

- cokolis, skardos.
- apskardinimai, lietvamzdžiai, lietloviai.
- Balkono aptvėrimai (aklinas plastiko lentučių aptaisymas) nėra charakteringas to laikmečio, kuriuo pastatytas pastatas, architektūrai.
- Yra galimybė rekonstruoti mansardinį aukštą į ketvirtą. Iki rekonstrukcijos medinius stoglangius atnaujinti.
- Mansardos lygyje esantis reklaminis skydas per didelis, neproporcingas pastato masteliui, gadina pastato architektūrą. Rekomenduojama nuimti.
- Rekonstravus mansardą išsprendus ugniasienės problema.

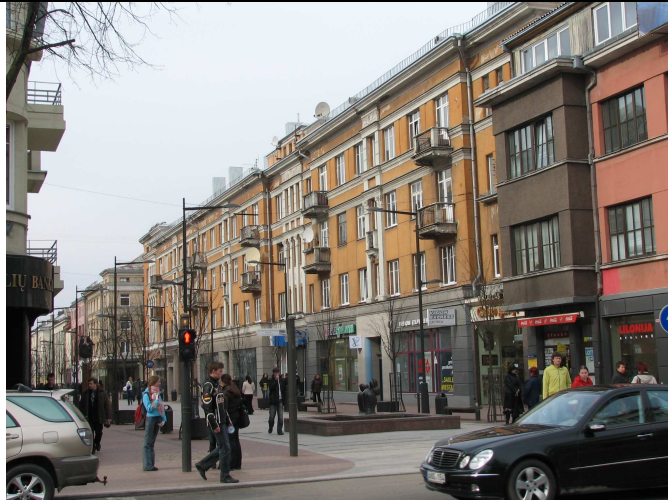
Vilniaus g. 146

- Apskardinimas, lietloviai, lietvamzdžiai, stogas.
- Avarinės būklės balkonai: būtina skubiai atlikti konstrukcijų ekspertizę ir rekonstravimo darbus.
- Lipdybos elementus restauruoti pagal išlikusius senus.
- Išlaikyti azūrinį balkonų aptvėrimą. Metalinius elementus restauruoti. Spalva RAL 7013

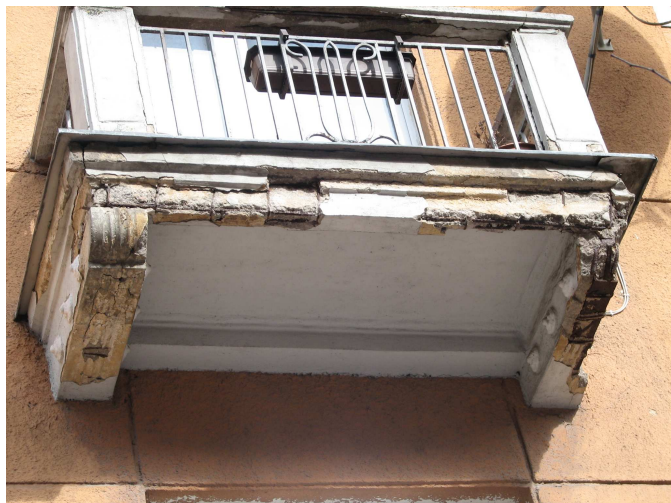
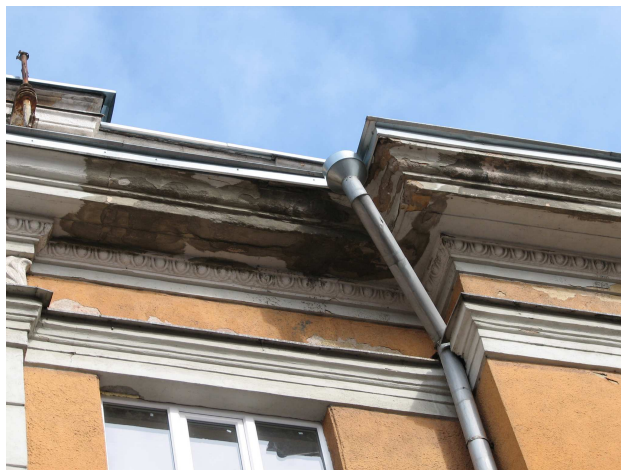
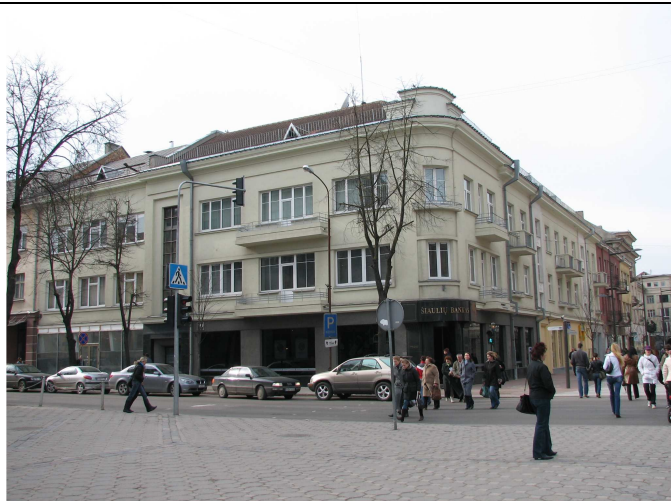
Vilniaus g. 193

- gerai tvarkomas ir prižiūrimas pastatas.
- Panaikintus įėjimus iš Vilniaus g. galima panaudoti lokaliems meniniams akcentams.
- Spalviškai išryškinti pastato kompozicinius akcentus, t.y. lipdybą.

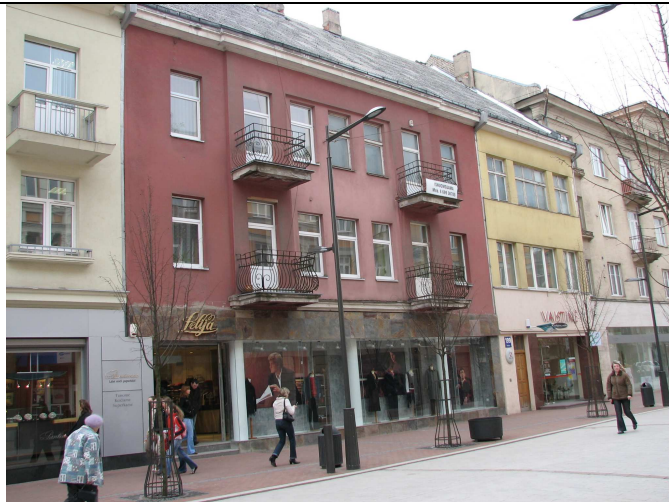
Vilniaus g. 199

- t stogo danga.
- Apskardinimai, lietloviai, lietvamzdžiai.
- Avarinės būklės balkonai.
- Metalų aptvėrimus atnaujinti. Spalva RAL 7011

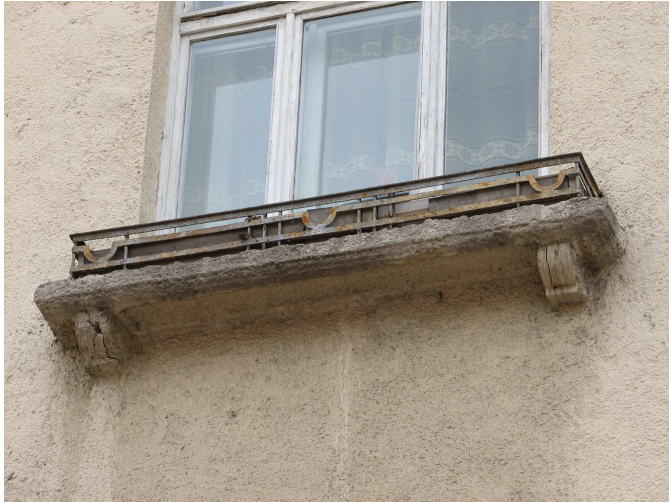
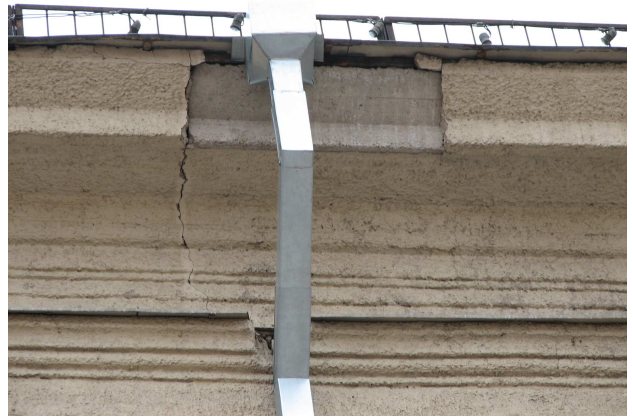
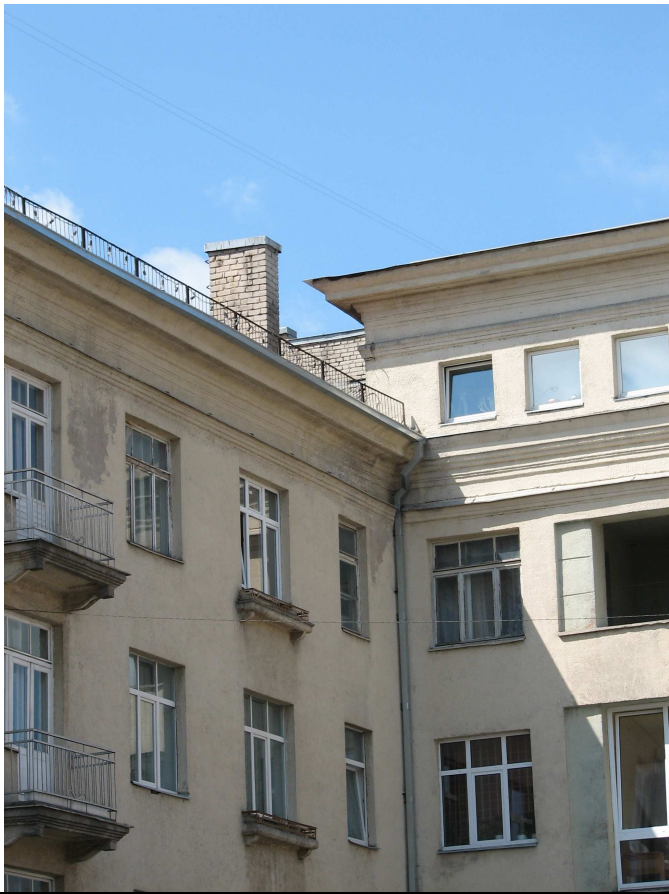
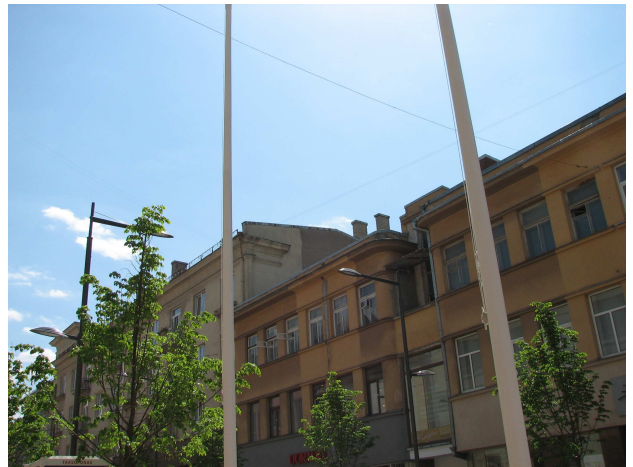
Vilniaus g. 213

- lietvamzdžiai, lietloviai, apskardinimas.
 - Stogas.
 - Ventiliaciniai kanalai ir ugniasienės.
 - Balkonai ir metalinių gėlinių elementai.
 - Keičiant langus būtina išlaikyti ankstesnį (originalų) sudalinimą.
 - Rekonstruojant privaloma išlaikyti ir restauruoti lipdybos ir dekorų elementus.
- Priestatas sugadino pastato kompoziciją, architektūrą ir kurdonerinę erdvę.

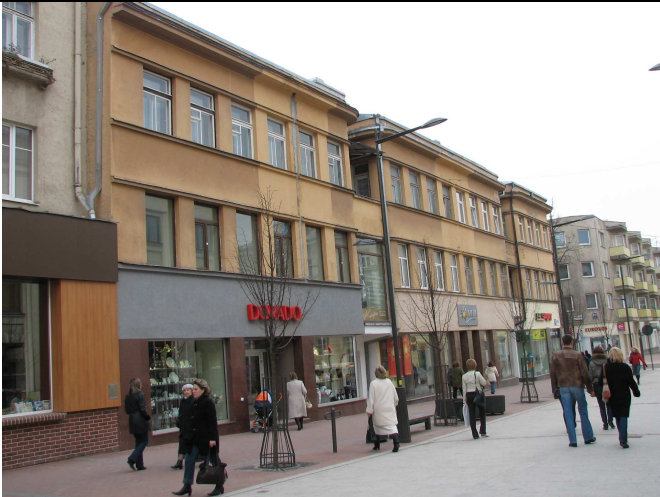
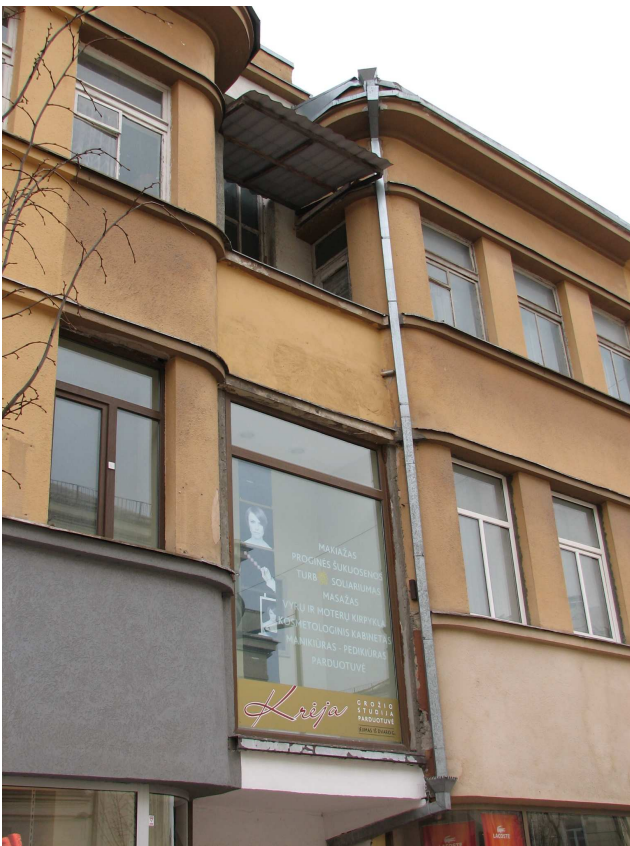
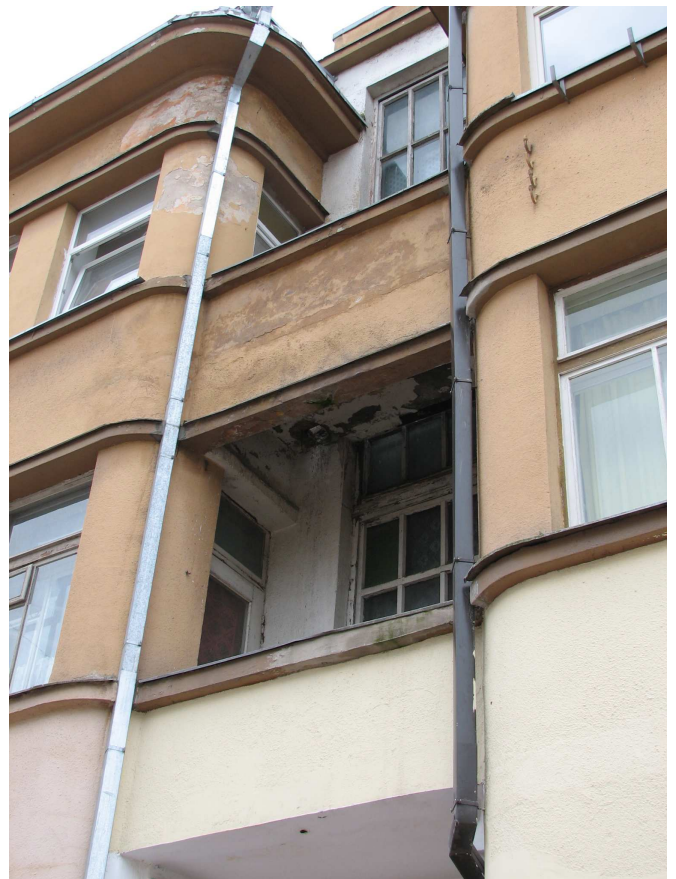
Vilniaus g. 215

- Apskardinimas, lietvamzdžiai, lietloviai.
- Išlaikyti autentiškus moderno architektūros balkonėlius (vienas jau sunaikintas!!!), langų sudalinimą ir kitus charakteringus kompozicinius elementus.
- Atsisakyti šiferio stogelio.

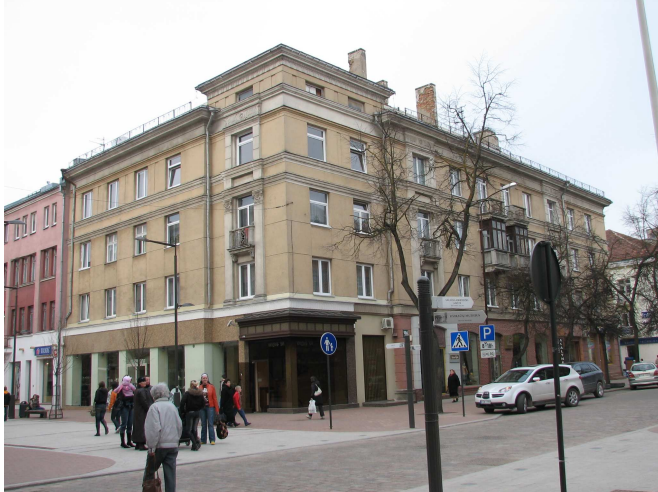
Vilniaus g. 154

- stogas.
- Apsauginės tvorelės.
- Lietvamzdžiai, lietloviai, apskardinimas.
- Būtina restauruoti balkonus, lipdybos ir dekoru elementus, karnizus.
- Remontuoti vėdinimo kanalus.
- Atsisakyti balkonų įstiklinimo.
- Išsaugoti metalinius balkonų turėklus ir originalų langų sudalinimą.

Reikia remontuoti ir fasadą statmeną Varpo g. (kiemo).

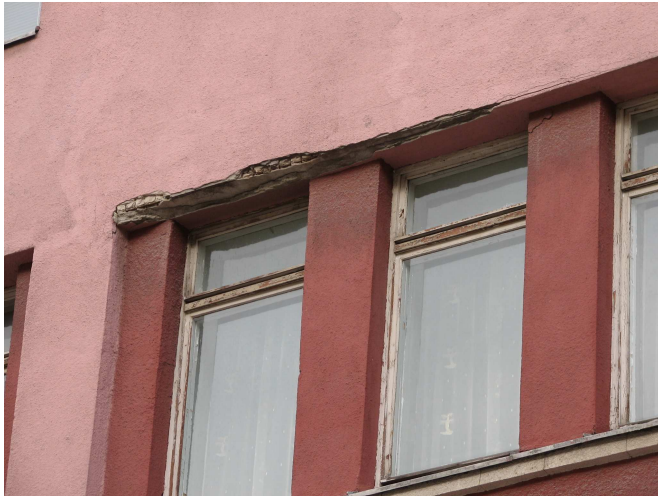
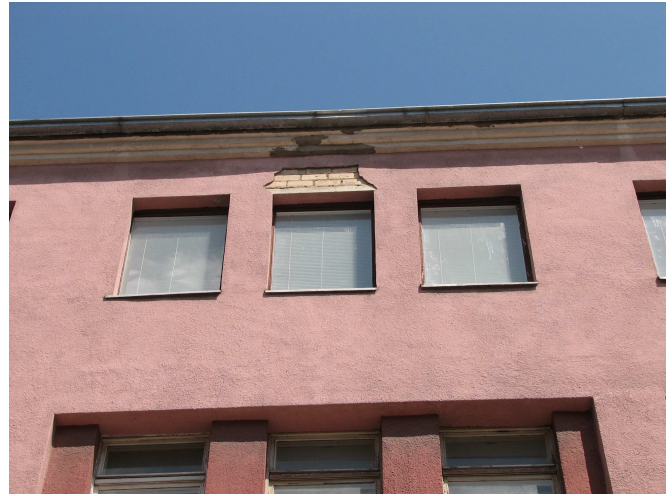
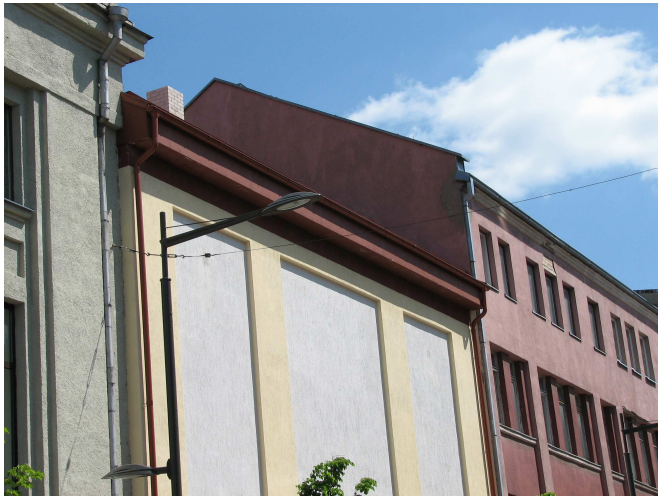
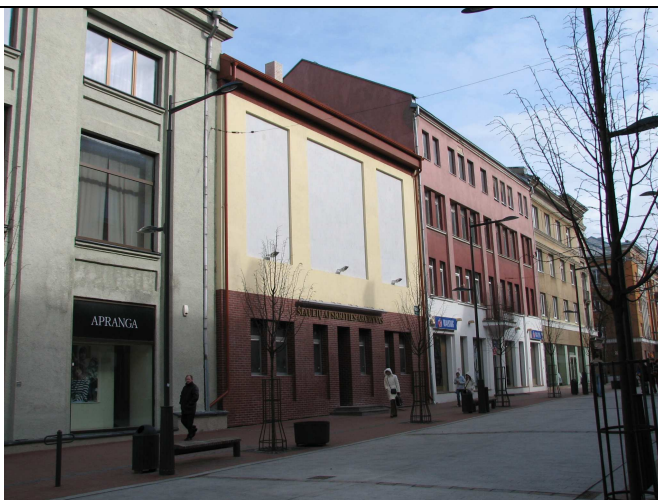
Vilniaus g. 158

- stogas.
- Lietvamzdžiai, lietloviai, apskardinimas.
- Metalinių elementų spalva RAL 7013

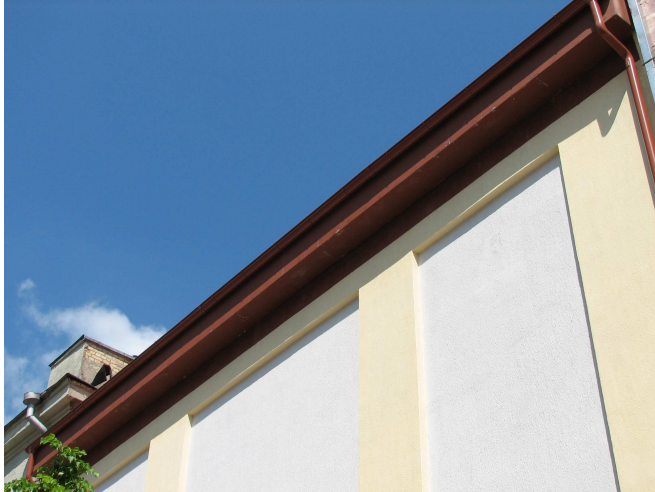
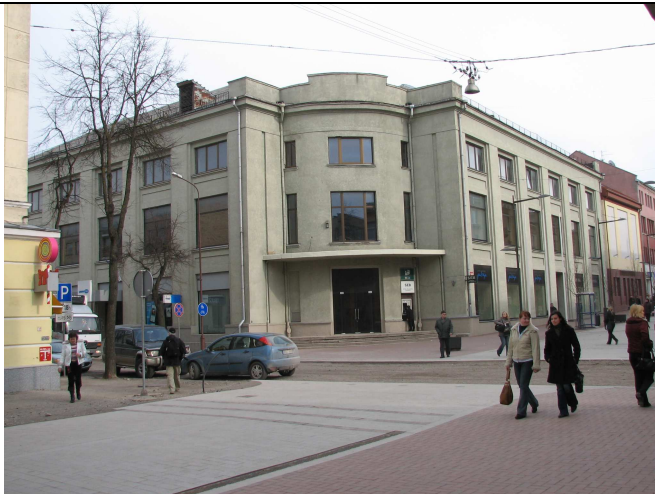
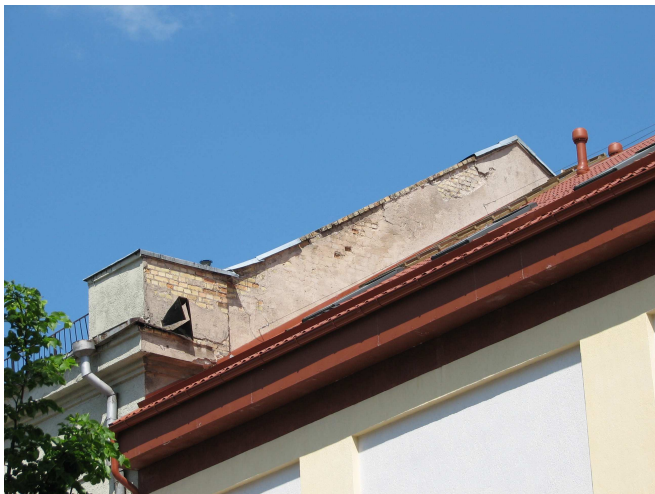
Vilniaus g. 160

Vienas prasčiausių rekonstrukcijos pavyzdžių:

1. Sunaikintas fasadas (ritmas, metras ir t.t.)
 2. Neišnaudota galimybė įrengti geras patalpas mansardoje, pasatato karnizas turėjo atitikti aplinkinių pastatų karnizų kompoziciją.
 3. Cokolio apdailai panaudota necharakteringa apdailos medžiaga.
- Fasado plokštumą į Vilniaus g. išlyginti, panaikinant nišas. Lygioje plokštumoje yra galimybė panaudoti meniniams akcentui, pvz.: įrengti saulės laikrodį.

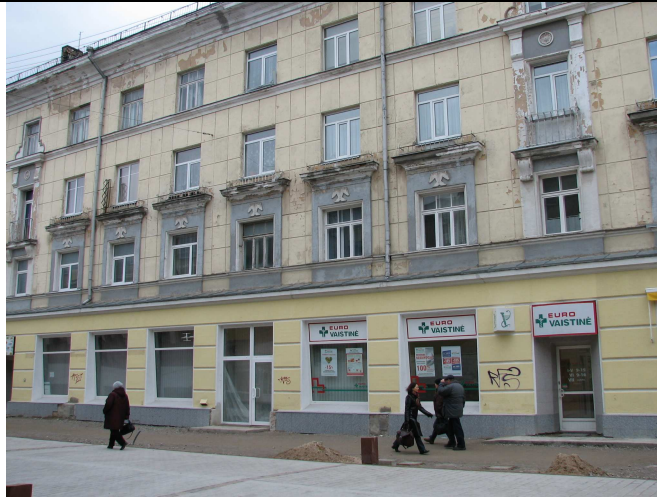
Vilniaus g. 168

Vienas labiausiai apleistų namų.

- Apskardinimas, lietloviai, lietvamzdžiai.
- Stogas ir apsauginė stogo tvorelė.
- Būtinasis avarinės būklės karnizo remontas.
- Metalinių gėlinių remontas. Spalva RAL7013.
- Lipdybos ir dekoro elementus išsaugoti ir restauruoti.

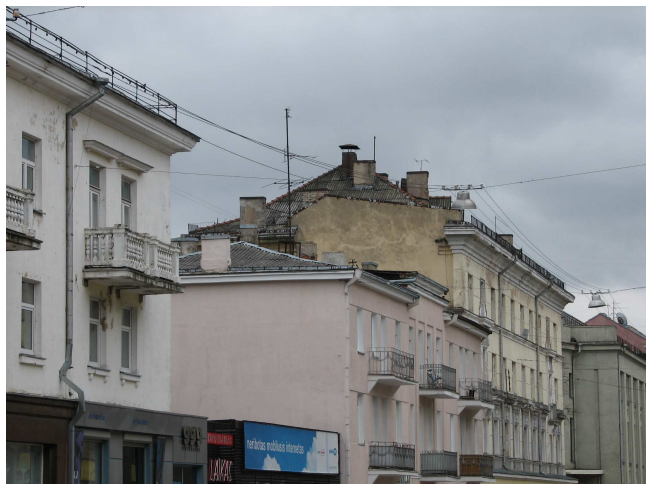
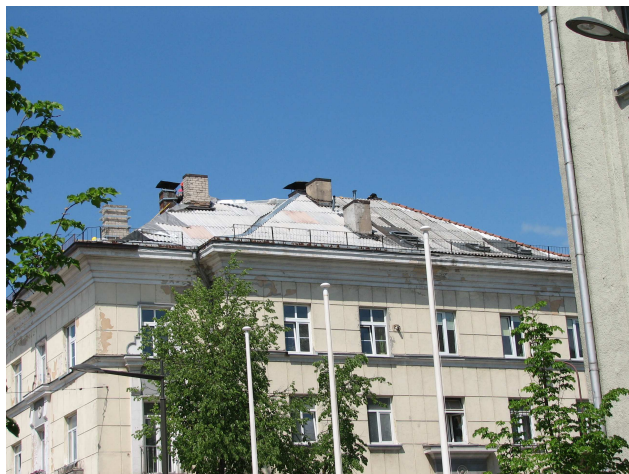
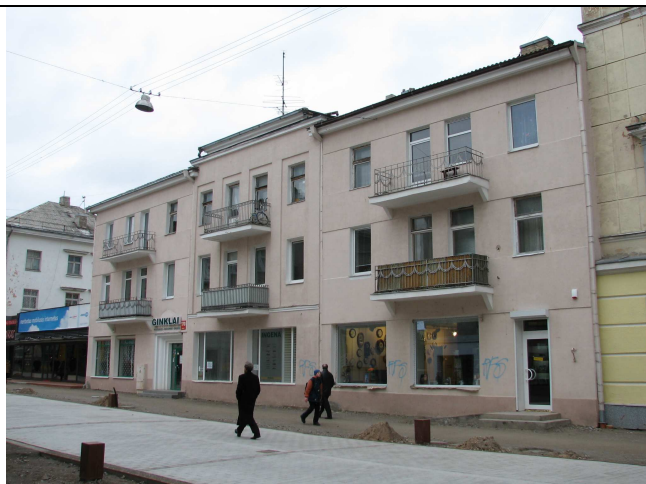
Vilniaus g. 170

Pakankamai gerai eksploatuojamas pastatas. Balkonų ir aptvėrimų būklė gera, tačiau reikia restauruoti ir dažyti RAL 7013.

- keisti apskardinimus, lietlovius ir lietvamzdžius.

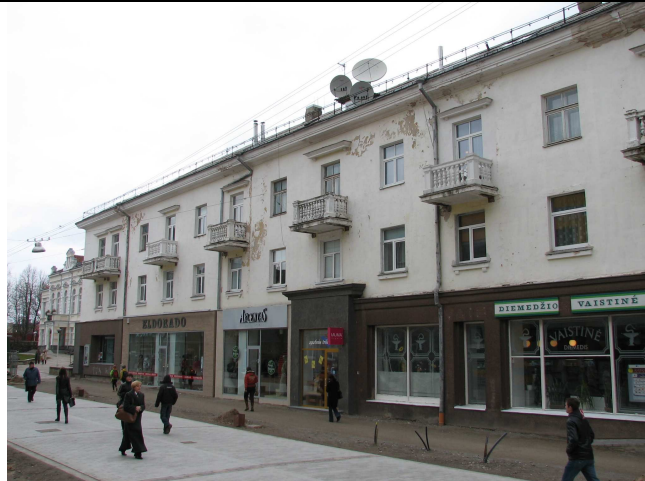
Vilniaus g. 172

Atsisakyti svetimų reklamų ir išspręsti savas.

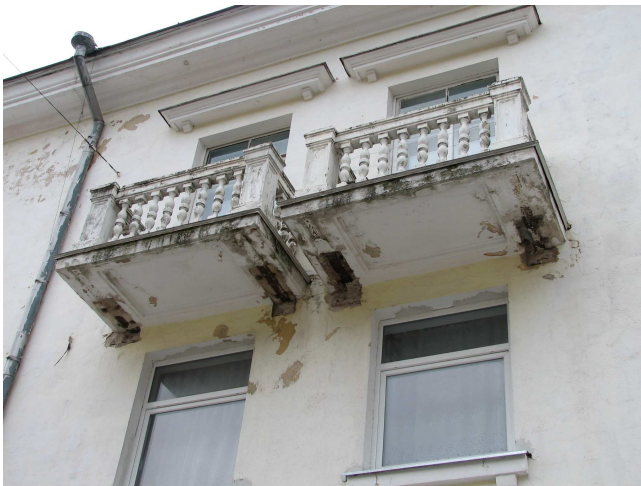
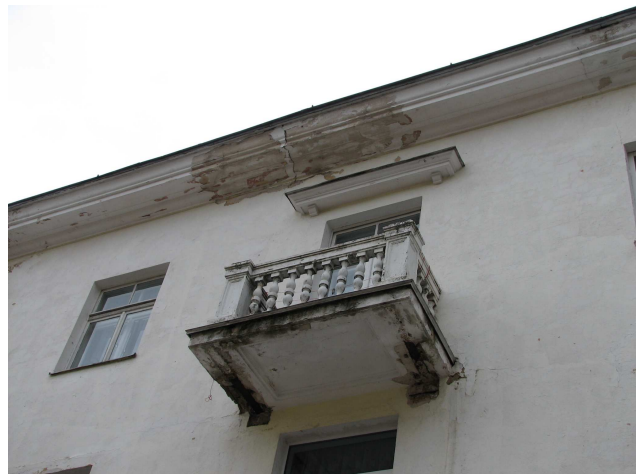
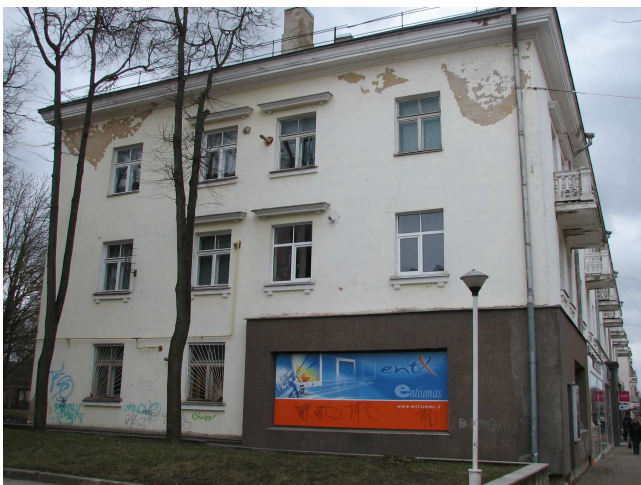
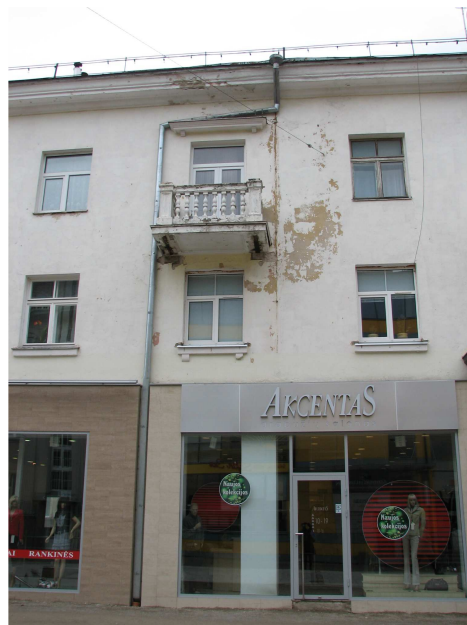
Vilniaus g. 174

- Apskardinimas, lietloviai, lietvamzdžiai.
- Vėdinimo kanalai.
- Stogas, apsauginės tvorelės.

Balkonų būklė patenkinama, atstatyti dekoratyvinius elementus, kurie buvo demontuoti.

Būtina granitinio tinko fasado elementų rekonstrukcija.

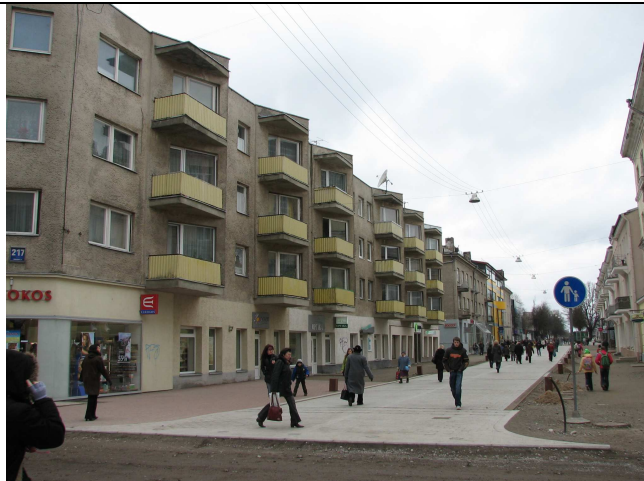
Vilniaus g. 217

Vienas vėlyviausių Vilniaus g. Užstatymo pavyzdžių.

- Apskardinimas, lietloviai, lietvamzdžiai.
- Balkonų remontas. Rekomenduojamas azūrinis aptvėrimas.

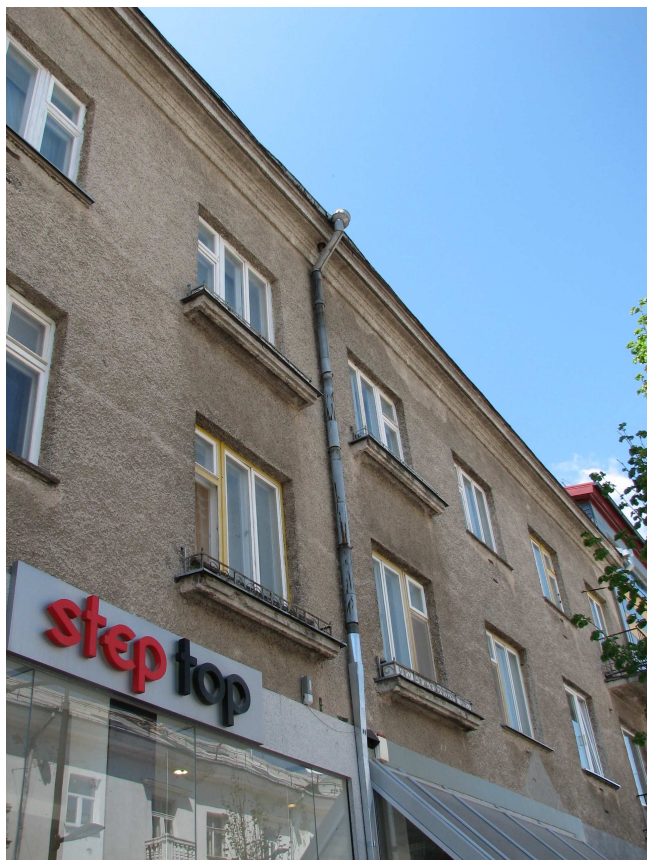
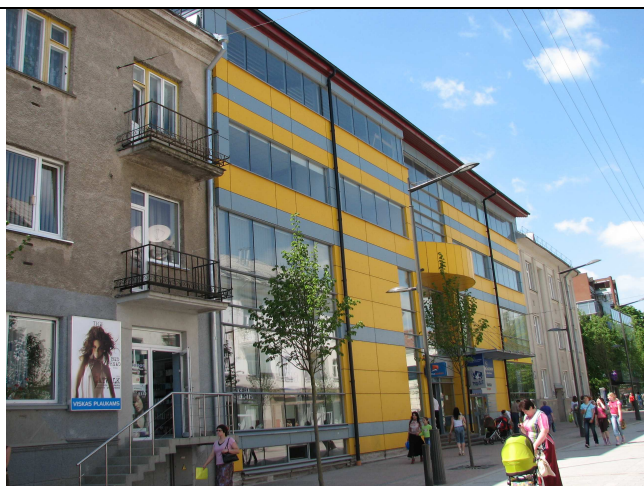
Vilniaus g. 223

- Apskardinimas, lietloviai, lietvamzdžiai (turėtų būti vertikalūs, be „alkūnių“.)
- Stogas.
- Būtina rekonstruoti balkonus ir metalines gėlines.

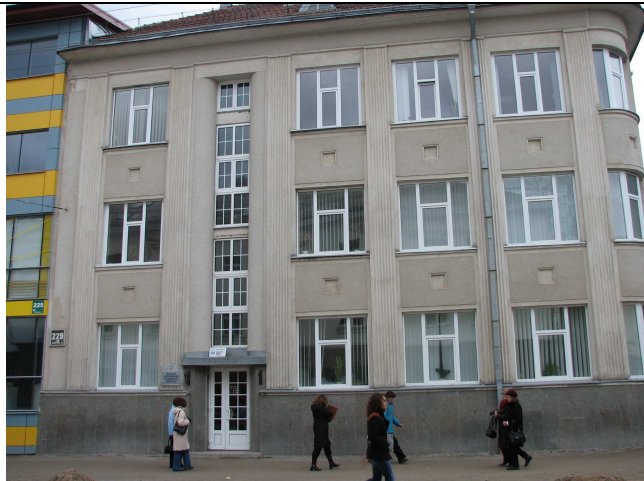
Vilniaus g. 229

Pakankamai gerai prižiūrimas ir eksploatuojamas pastatas.

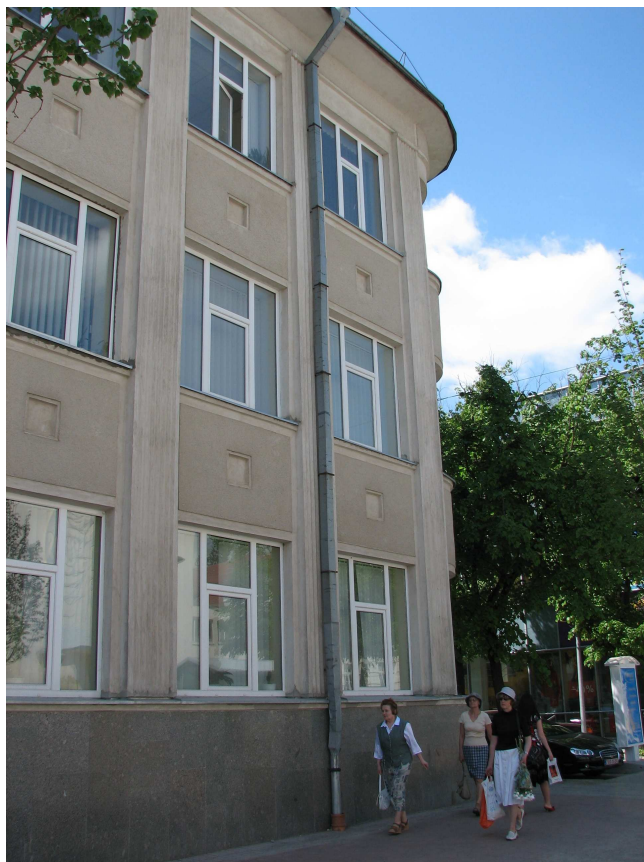
Restauruoti esamą tinką, išsaugant architektūrinius elementus.

- Apskardinimas, lietloviai, lietvamzdžiai.
